Begründung:

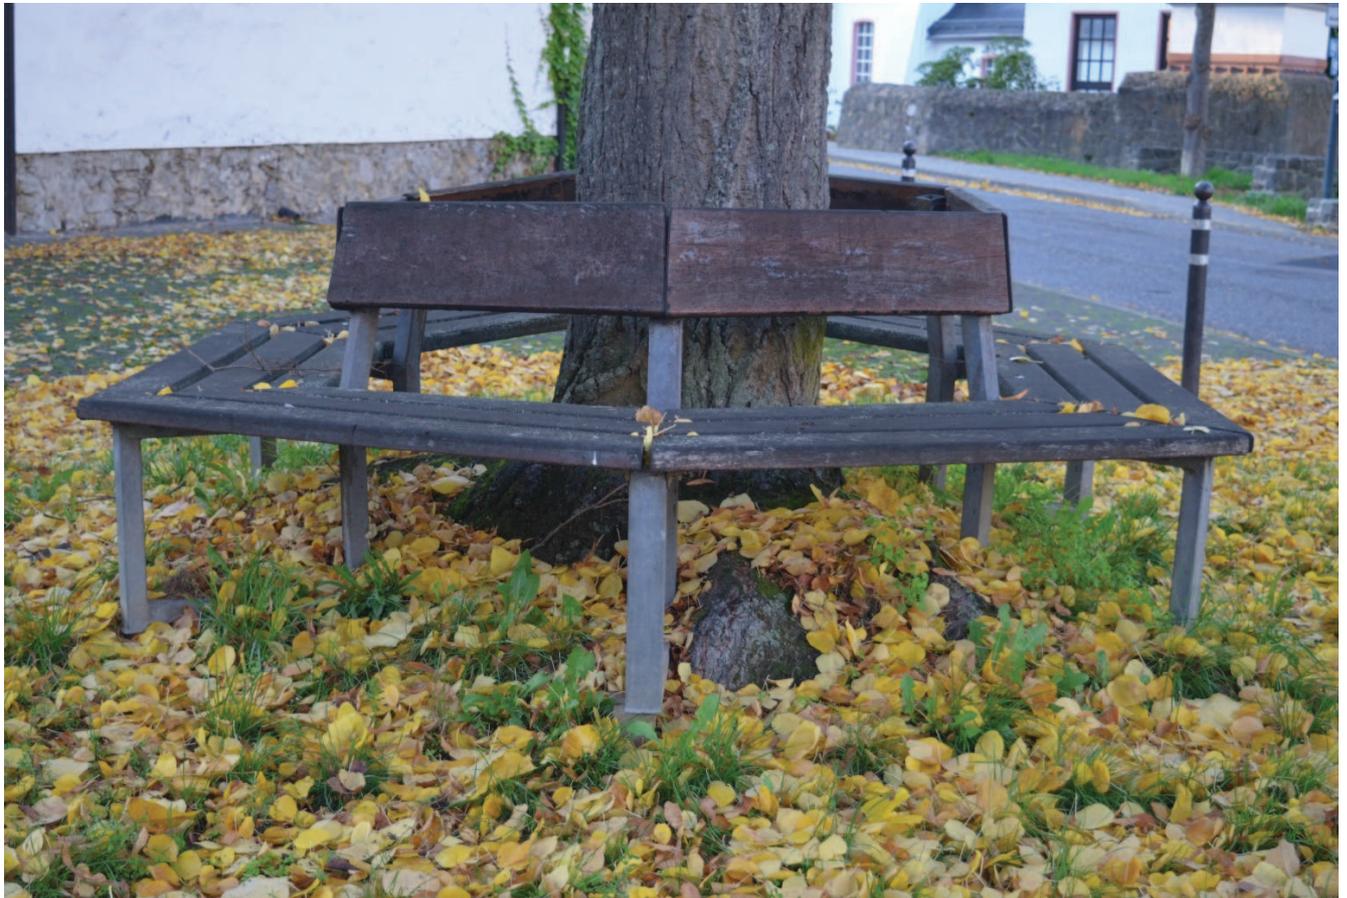
zu.1:

Die Stahlunterbauten der Sitzbank sind seit Jahren mit zunehmender Tendenz vom Wurzelstock des Lindenbaumes immer weiter verschoben und unregelmäßig angehoben. Die Sitzflächen sind schief. Die Bank ist nicht mehr benutzbar. Es sollte eine neue Unterkonstruktion mit einem größeren Radius mit entsprechend verlängerten Sitzflächen eingebaut werden.
