## Erweiterung der Konrad-Adenauer-Brücke

# Bauwerkszustand

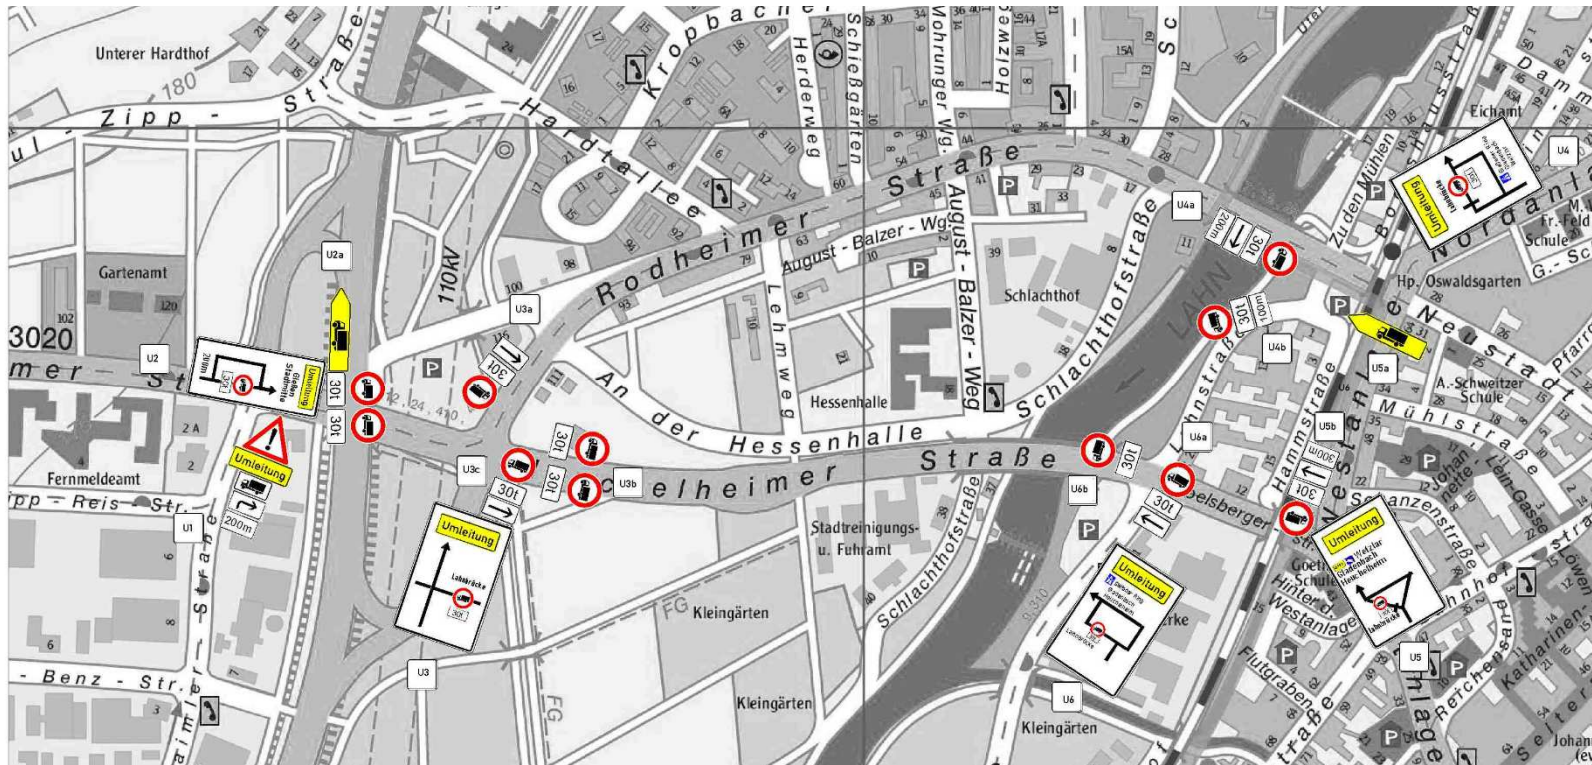
- Beschränkung auf 30 t
- Schwerververkehr wird über die Rodheimer Straße geführt

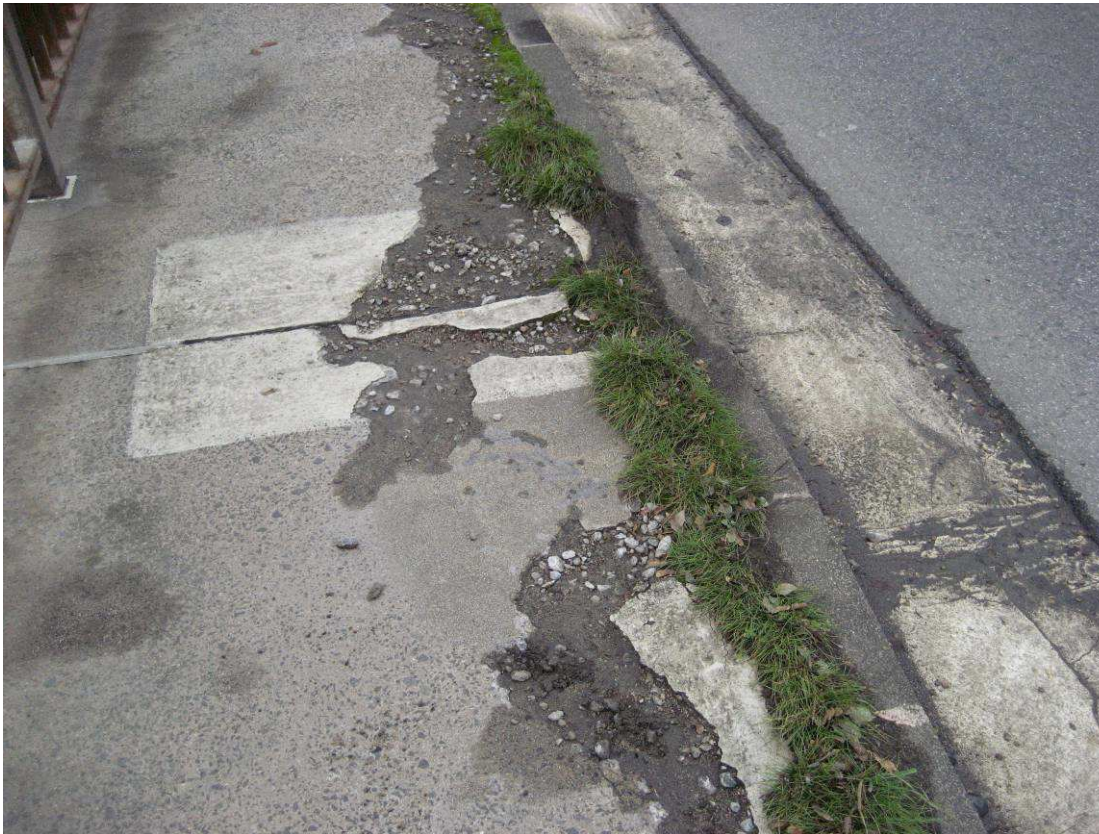
- Gehweg defekt, Risse und Abplatzungen

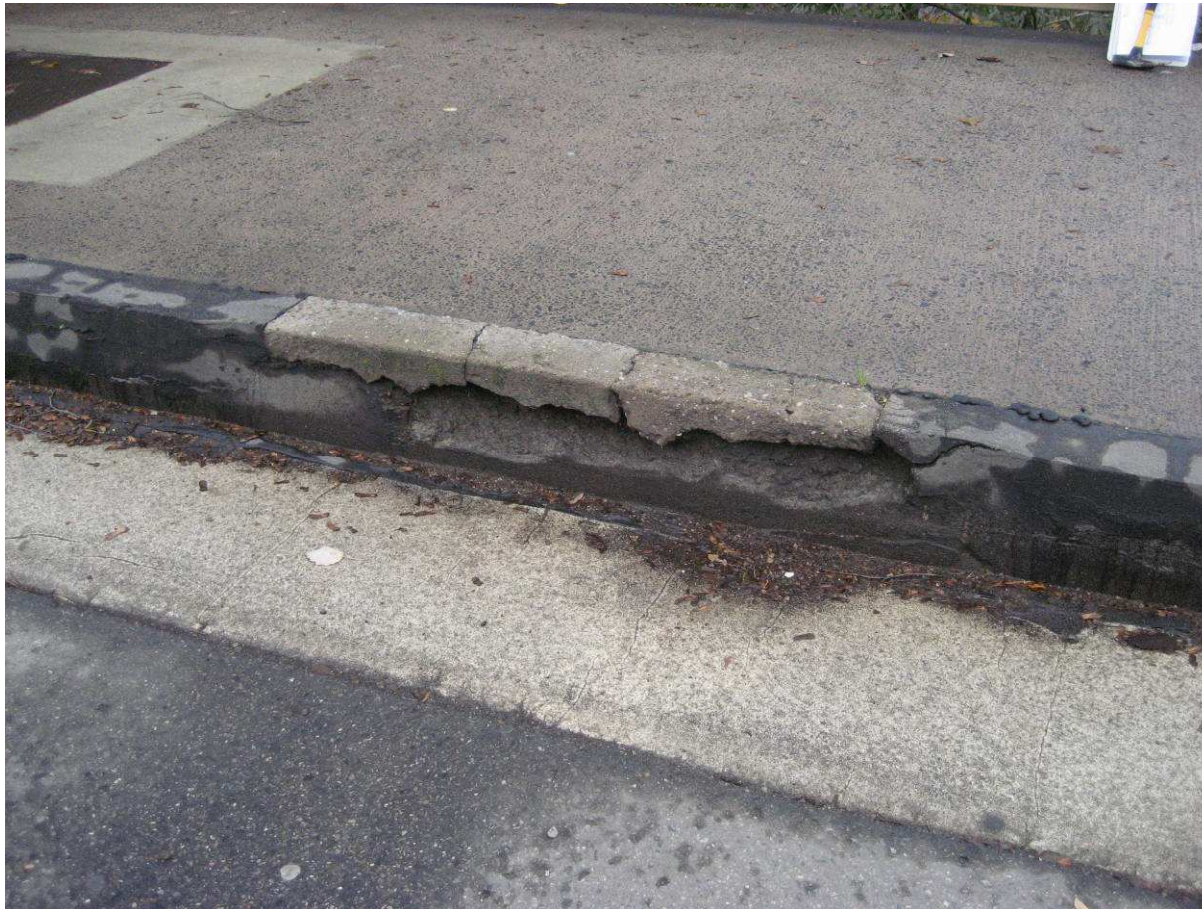
- Gehweg defekt, Risse und Abplatzungen

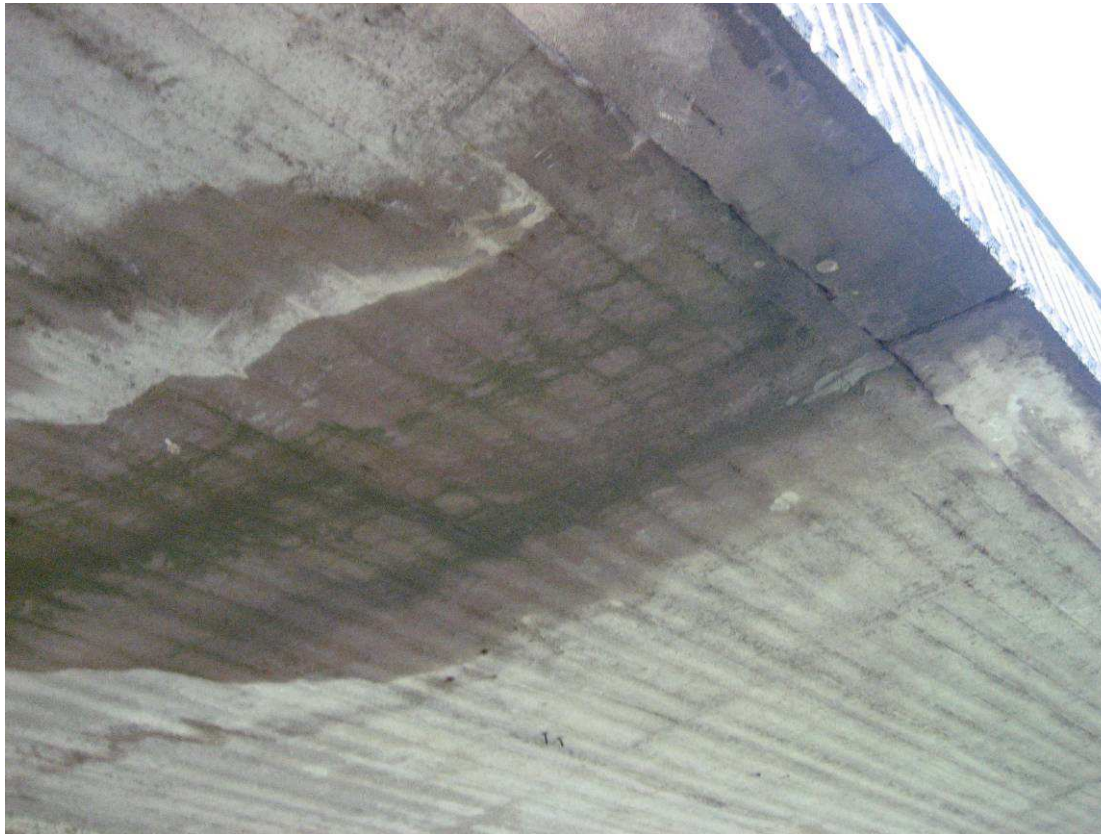
- Durchfeuchtung des Überbaus

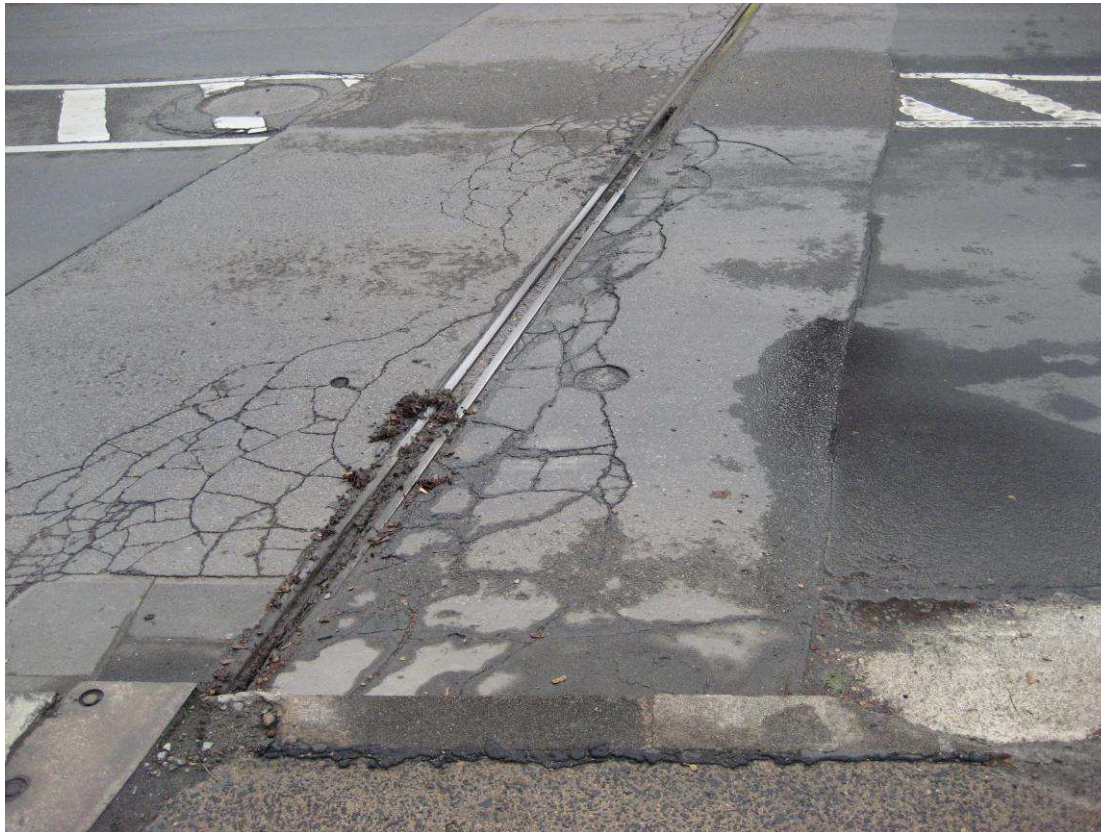
- Undichter Fahrbahnbelag

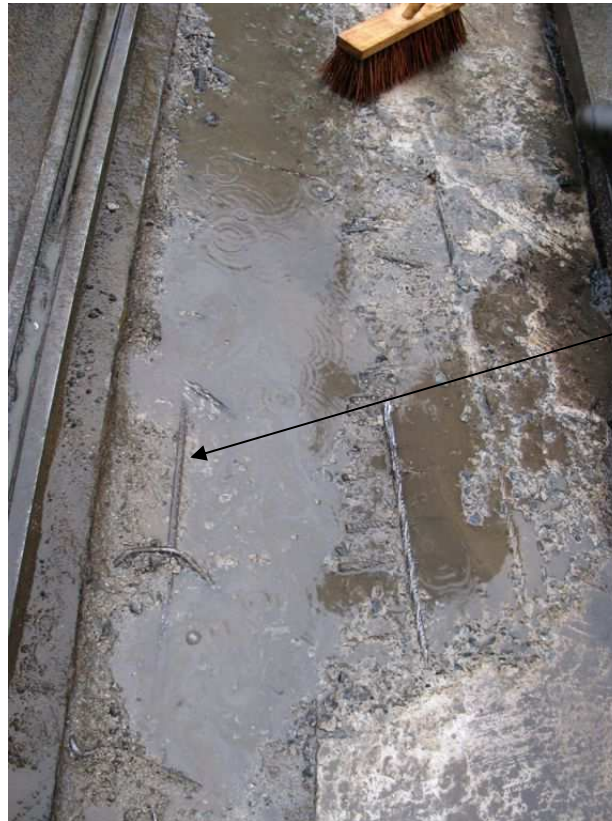
- Folgeschäden im Beton, Bereich Übergangskonstruktion

freiliegende  
Bewehrung

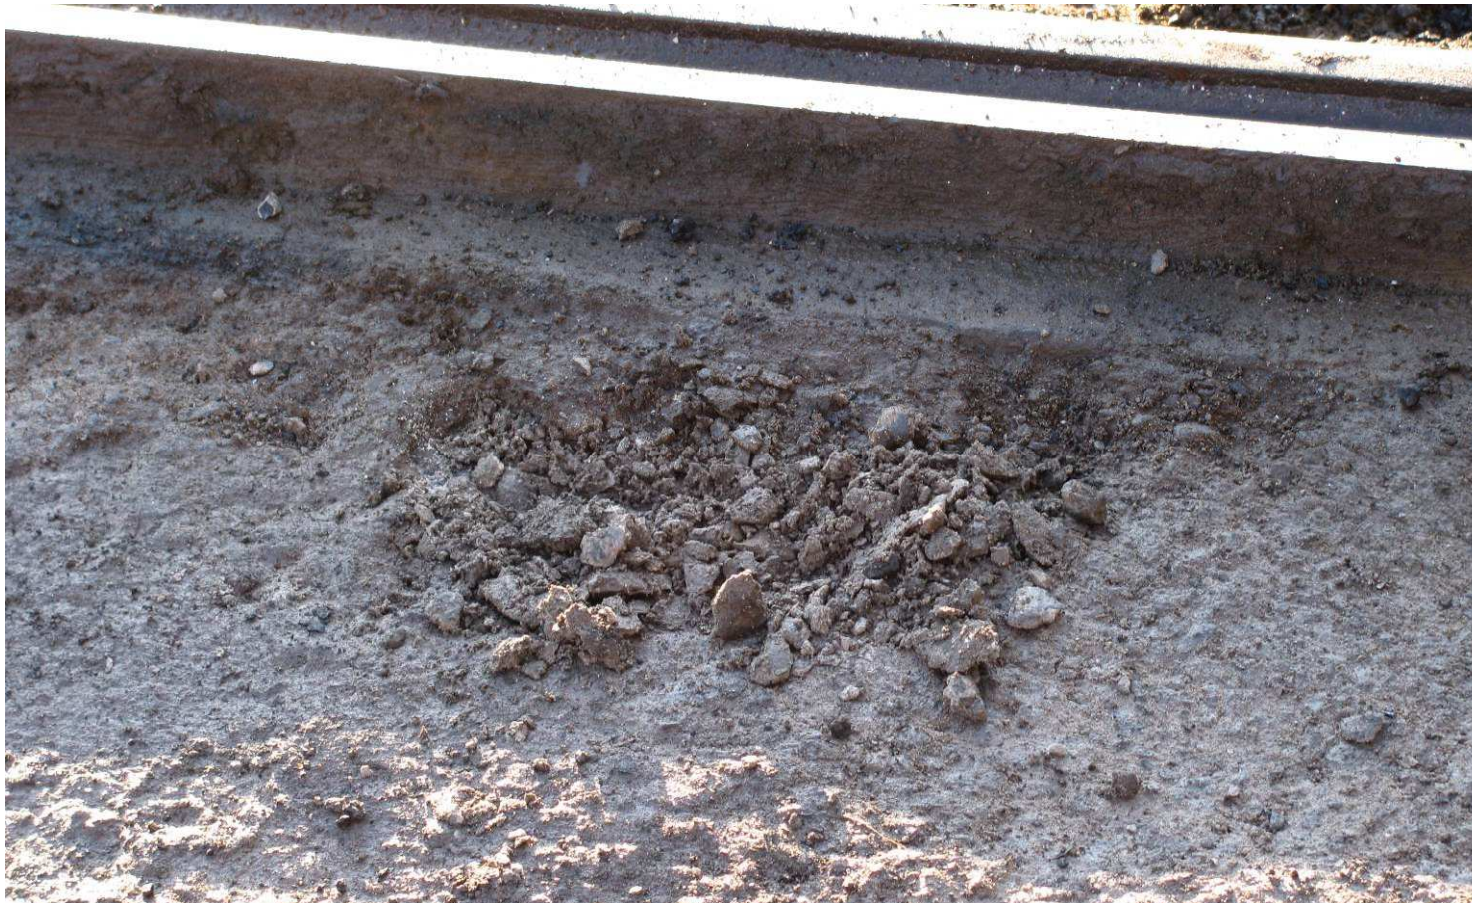
- Beton in seiner Substanz zerstört

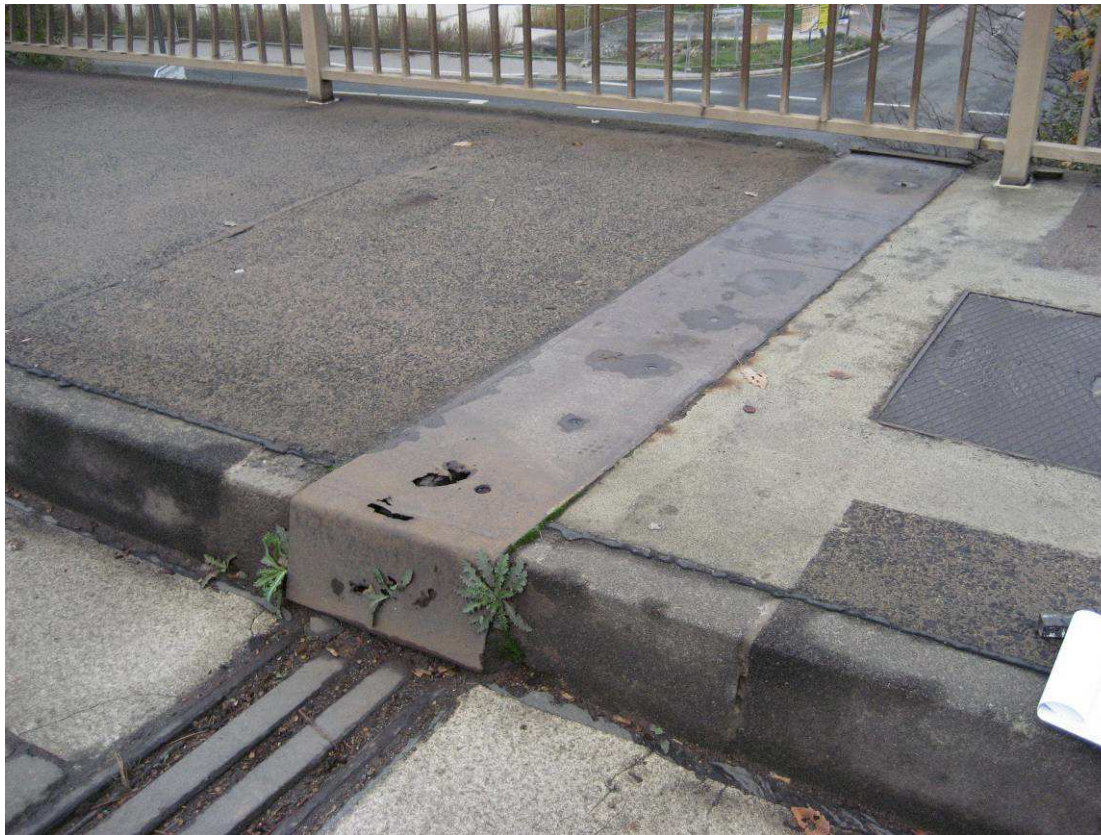
- Undichte Übergangskonstruktion

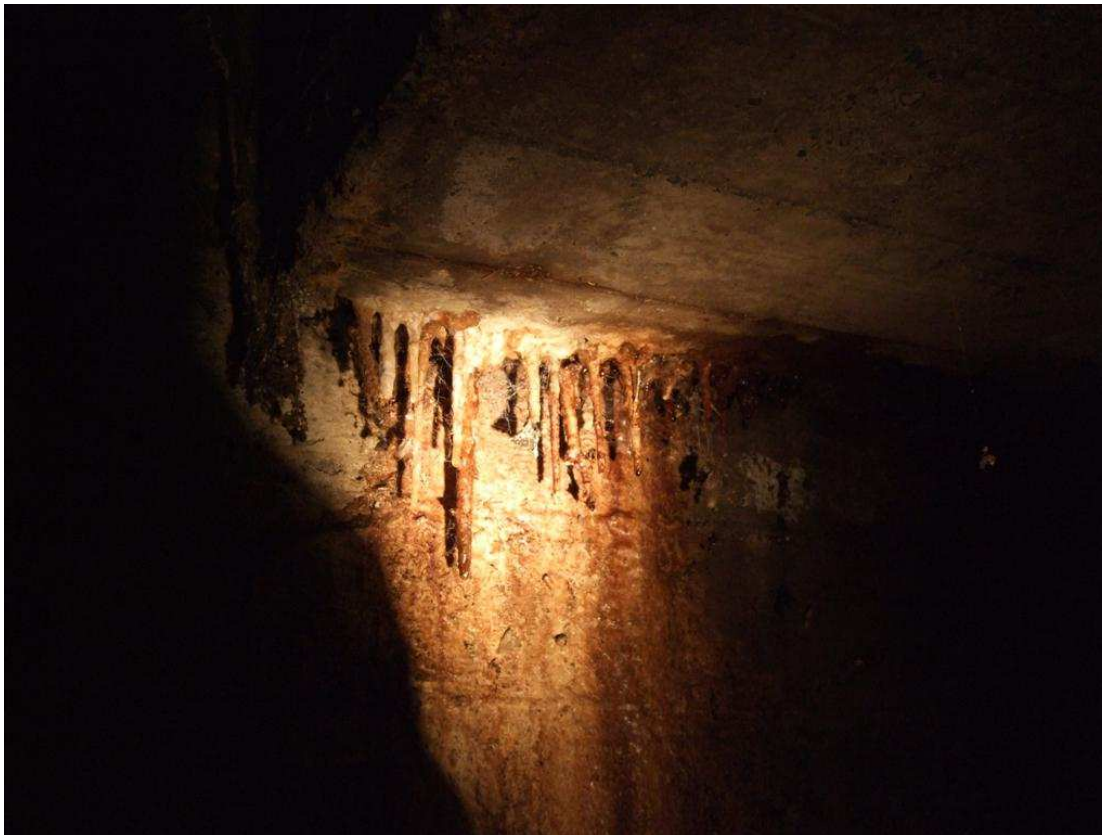
- Aussinterung im Inneren der Brücke

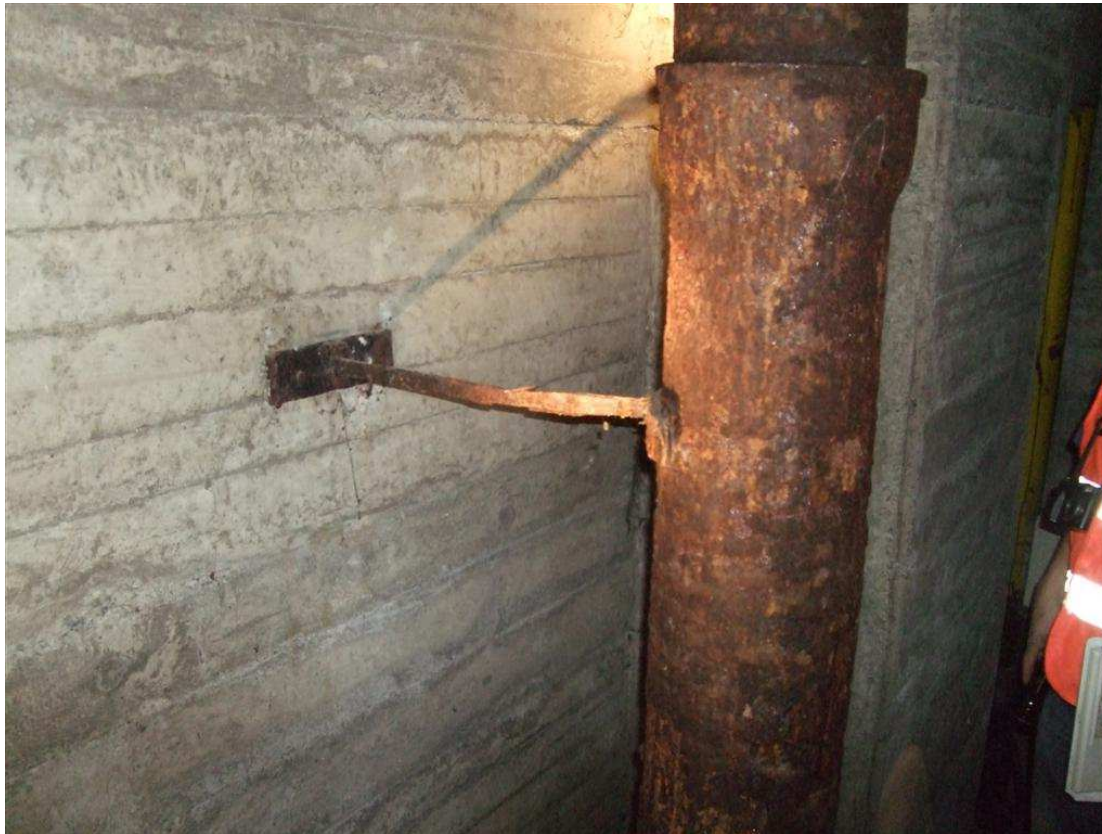
- verrostete Abwasserleitungen

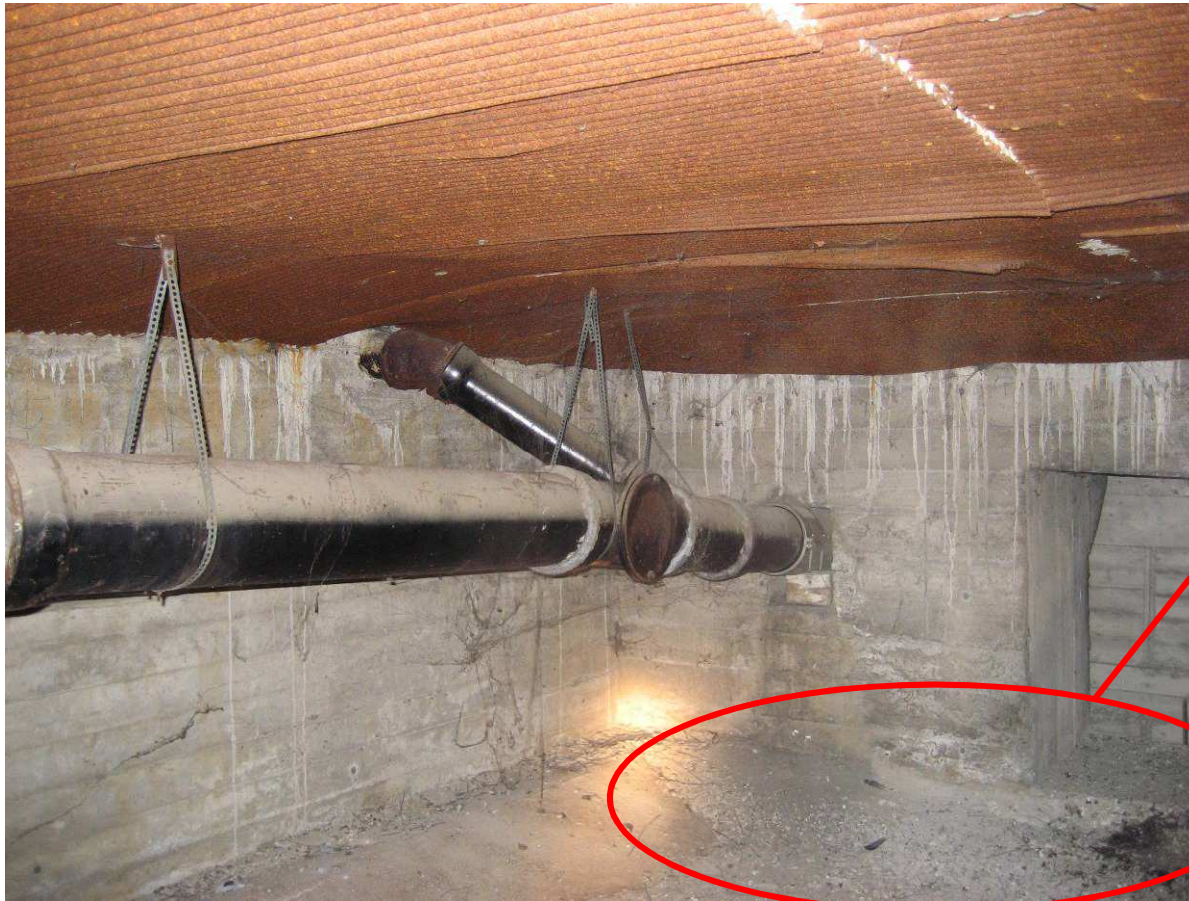
## ■ Hohlkasten

Beton in seiner  
Substanz zerstört

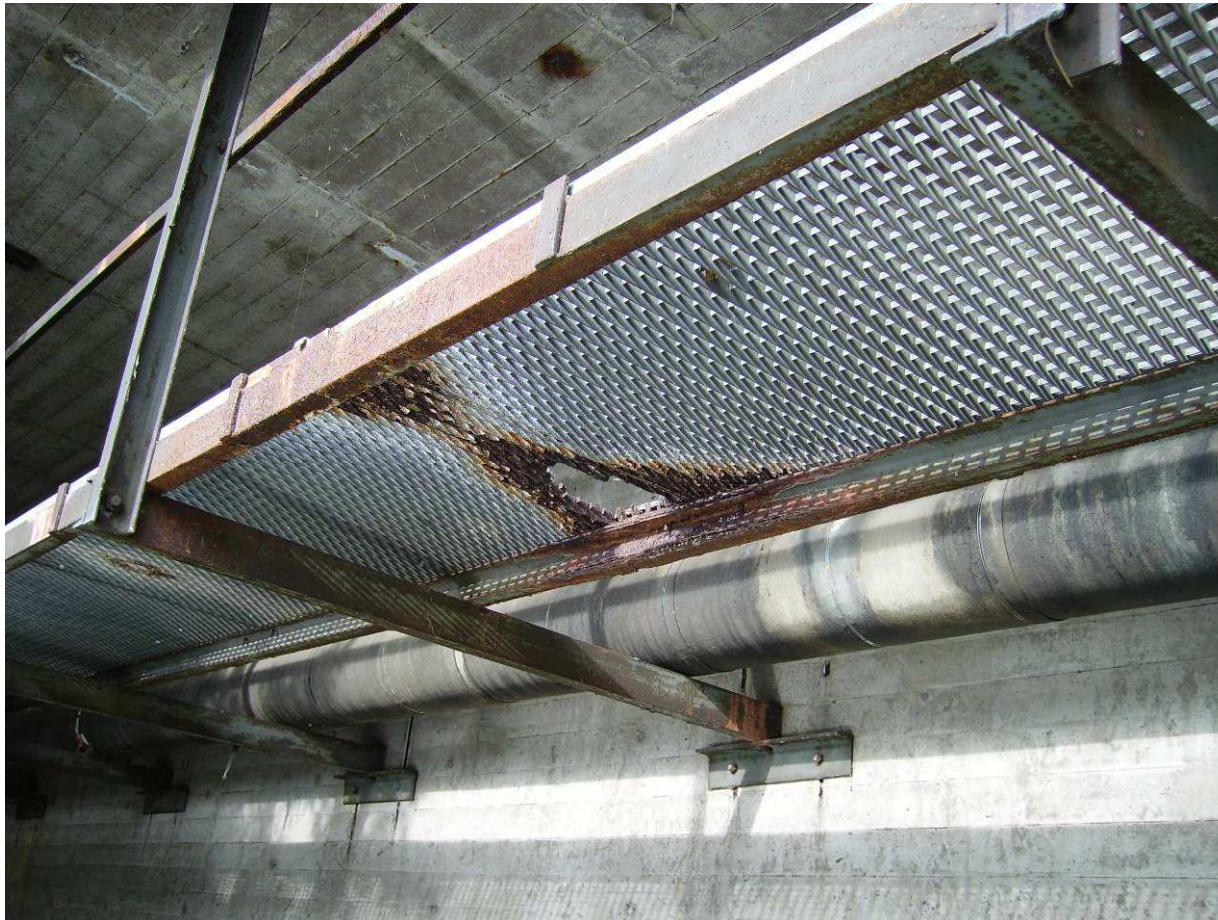
- Durchgerosteter Steg

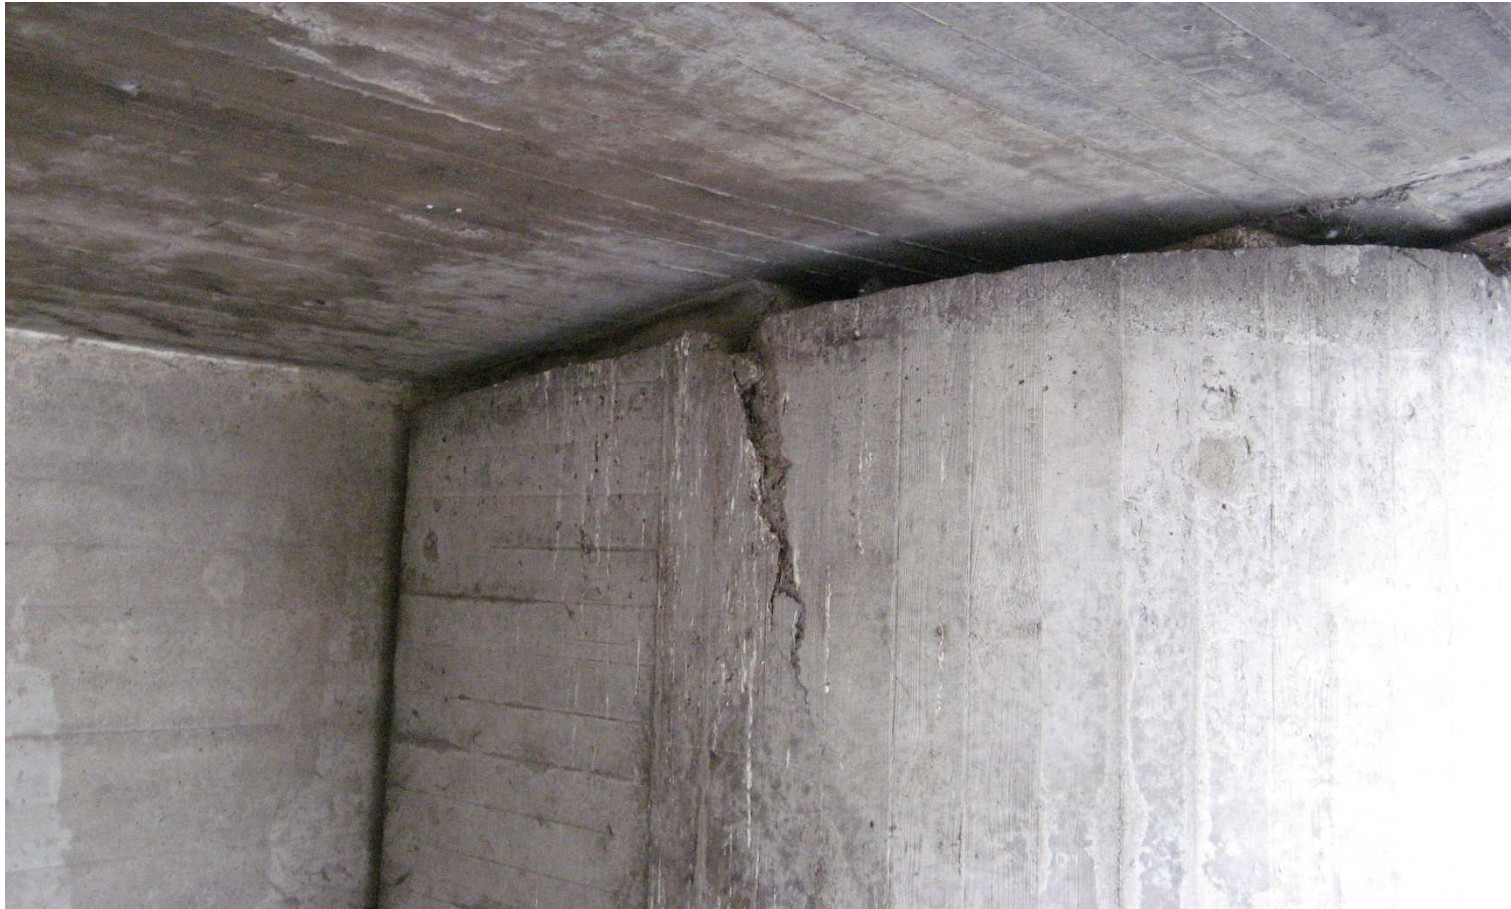
- Abplatzungen am Pfeilerkopf

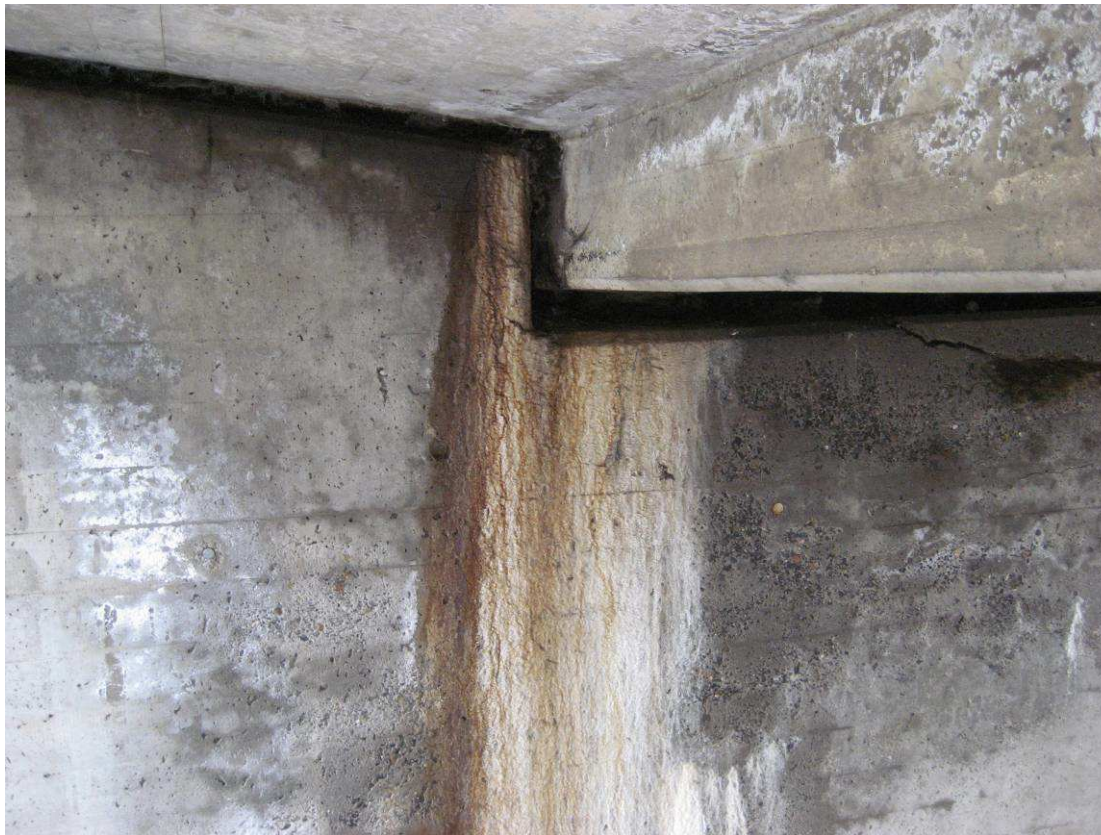
- Durchfeuchtung der Widerlagerwand

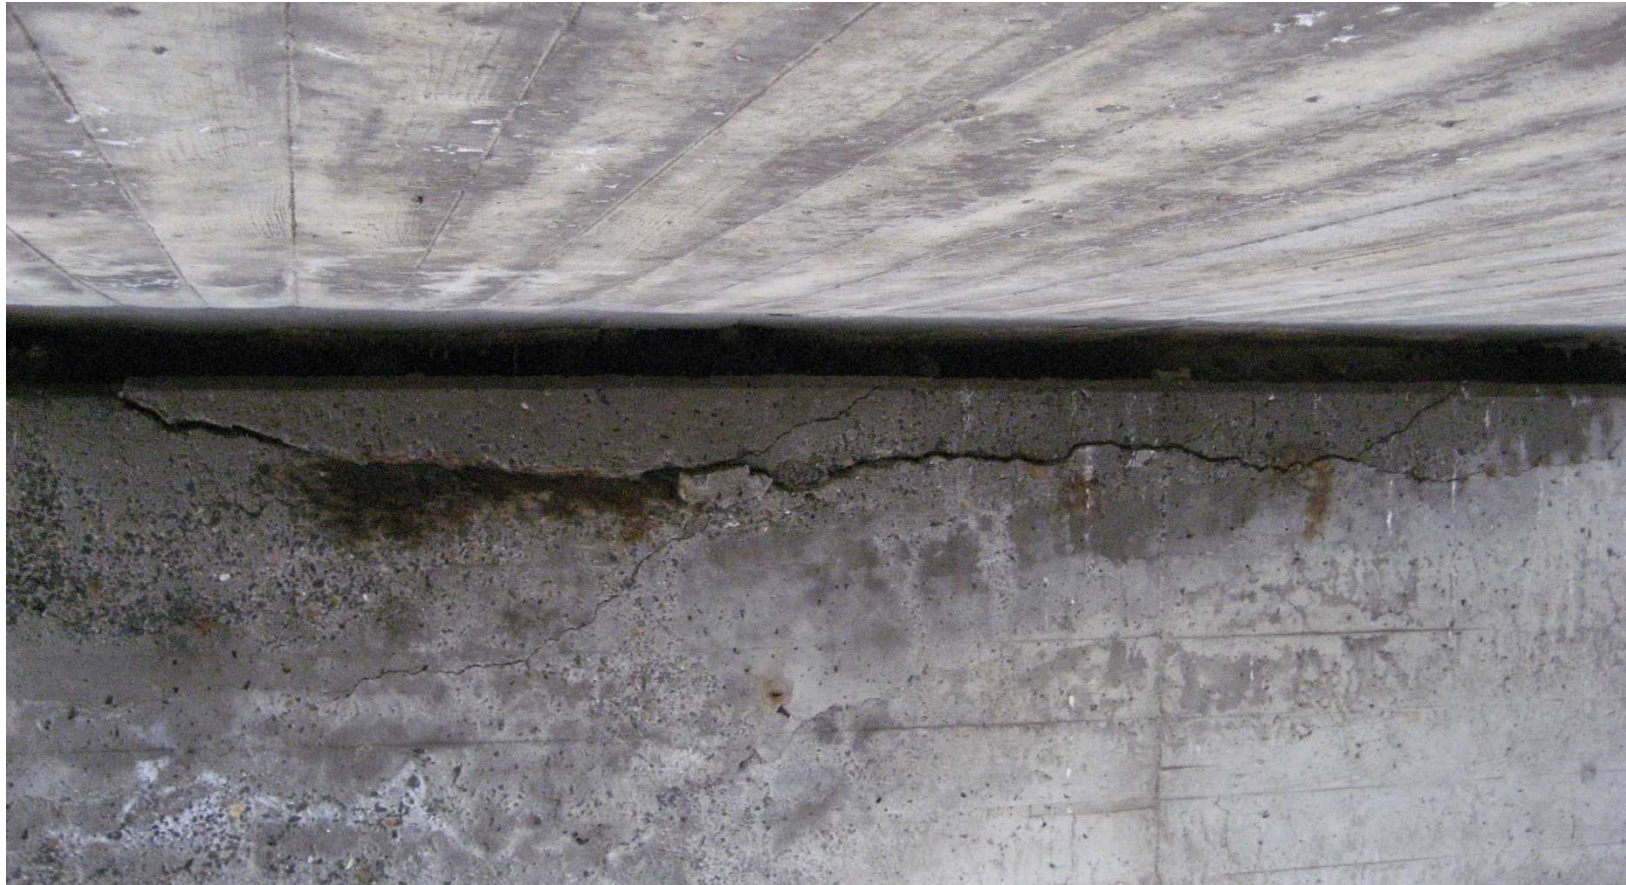
- Großflächige Abplatzungen am Widerlager

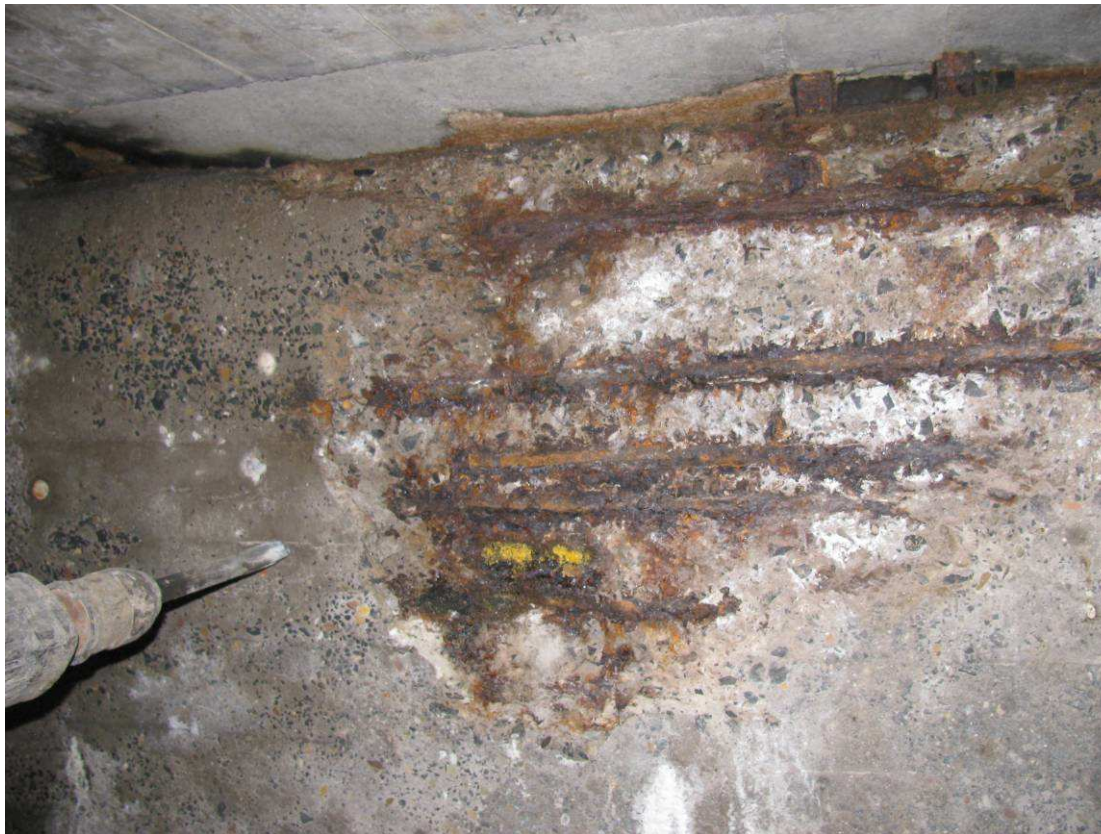
- Entfernen loser Betonteile, freiliegende Bewehrung
