## Kloster Schiffenberg - Terrassenmauern am Südhang -

G020031

## Bestands- und Schadensaufnahme, statische Untersuchung und Instandsetzungskonzept

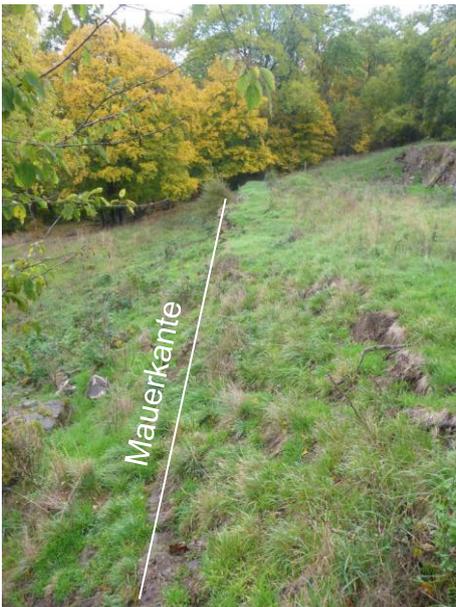
Die Neigung der Stützmauern liegt günstig zum Hang hin. Die Mauerkronen sind ca. 60 cm breit und vollständig bewachsen. Häufig sind einzelne Steine und zum Teil das Mauerwerk entfestigt (siehe Abb. 5).

**Abb. 5 Bewachsene Mauerkante**

Die Mauerkronen sind stark begrünt und bewachsen, teilweise ist das Mauerwerk dort entfestigt und abgängig. Niederschlagswasser kann in das Mauerwerksgefüge eindringen. Der Bewuchs ist zu entfernen, die entfestigten Teile der Mauerkrone sind aufzunehmen und neu aufzumauern. Die Mauerkronenabdeckung ist anschließend mit plattenförmigen Steinen mit Hinneigung wiederherzustellen. Die Ausbildung der Mauerkrone ist im Detail ist mit den Belangen der Denkmalpflege abzustimmen.

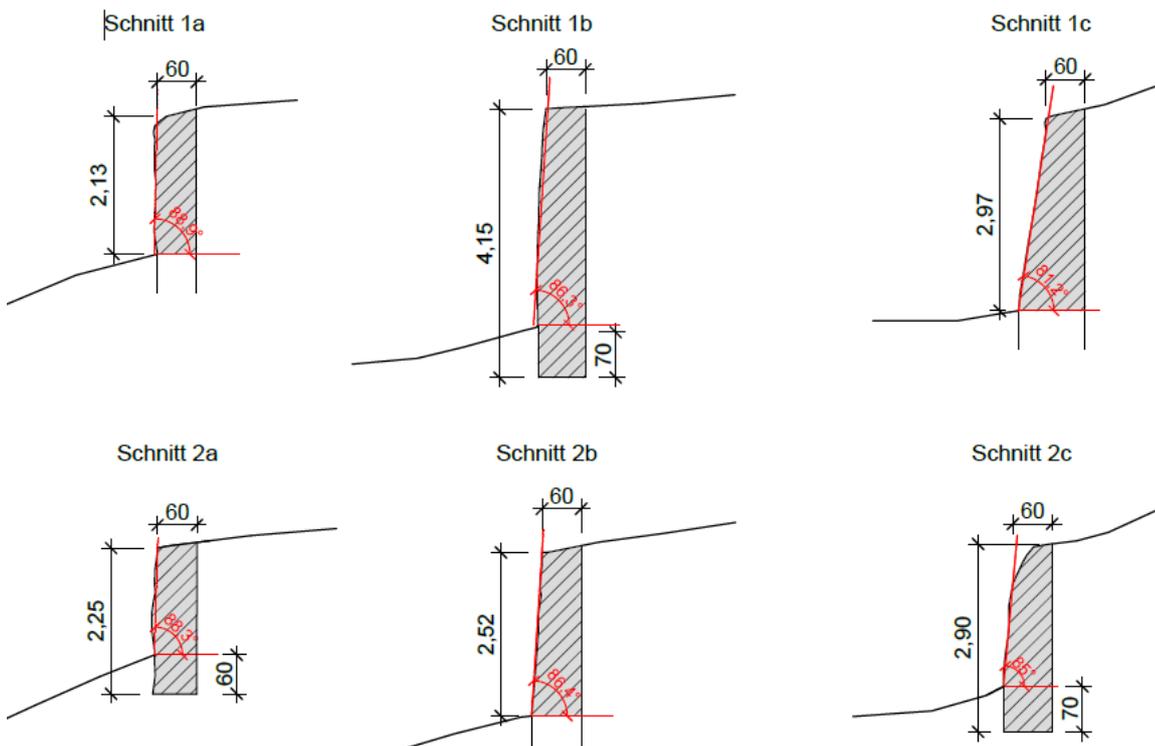
**Abb. 6 Schiefstellung der Mauer**

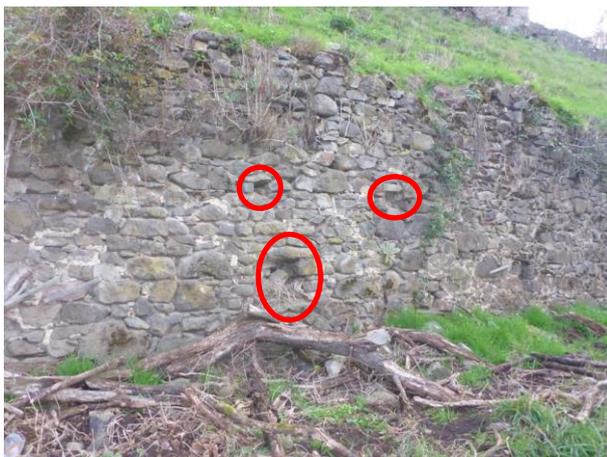
Es befinden sich Fehlstellen von ca. 10 cm x 15 cm bis 50 cm x 15 cm an der Mauer. Außerdem gibt es eine ca. 7 m<sup>2</sup> große Ausbruchsstelle. Über die Fläche verteilt gibt es Eisenteile (siehe Abb. 7 bis Abb. 10).

**Abb. 7 Fehlstellen**

Geschädigte Steine sind vereinzelt auszutauschen oder alternativ bis auf einen unbeschädigten Bereich zurückzuarbeiten und mit einem Verblendstein zu versehen.

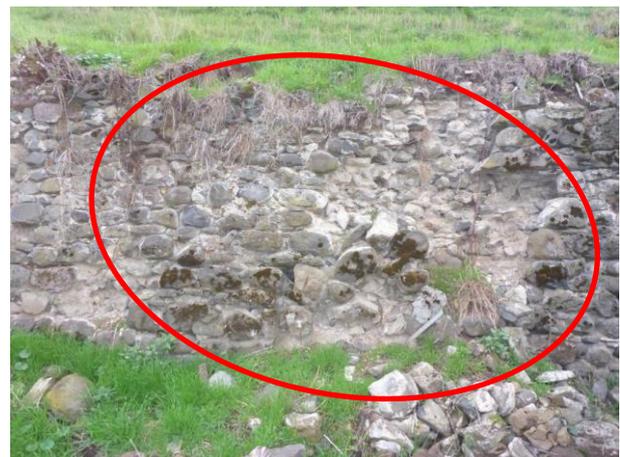
**Abb. 8 Ausbruchsstelle**

Die äußere Schale an der Ausbruchsstelle ist aufzunehmen und im Mauerwerksverband neu aufzumauern. Die äußere und innere Mauerwerkschale sind wieder miteinander zu verbinden. Dies kann zum Beispiel mit Gewebestrumpfkern erfolgen. Aktuell ist eine Verankerung der vorderen Schale, z.B. über Bindersteine in die hinter Schale nicht zu erkennen.

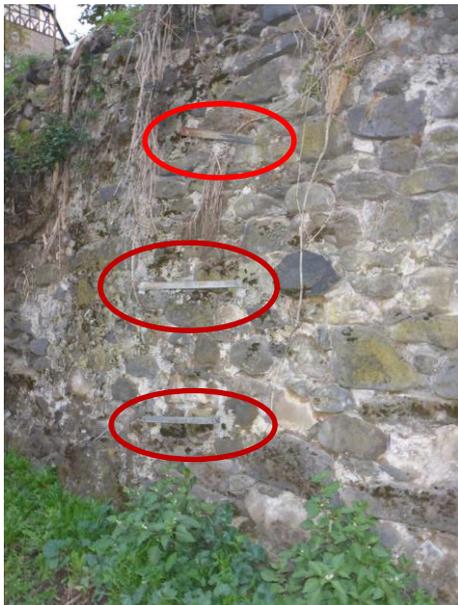
**Abb. 9 Eisenteile**

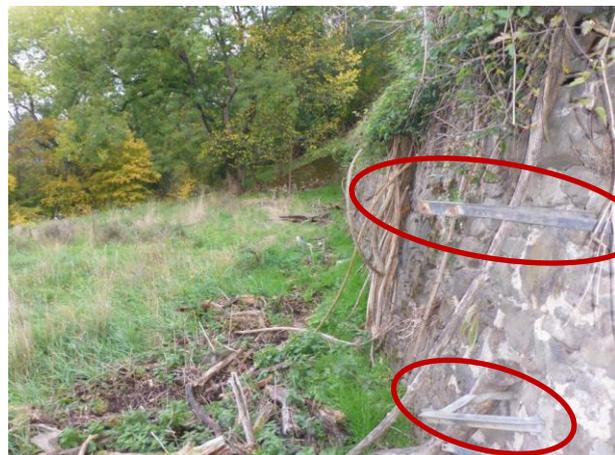
**Abb. 10 Eisenteile**

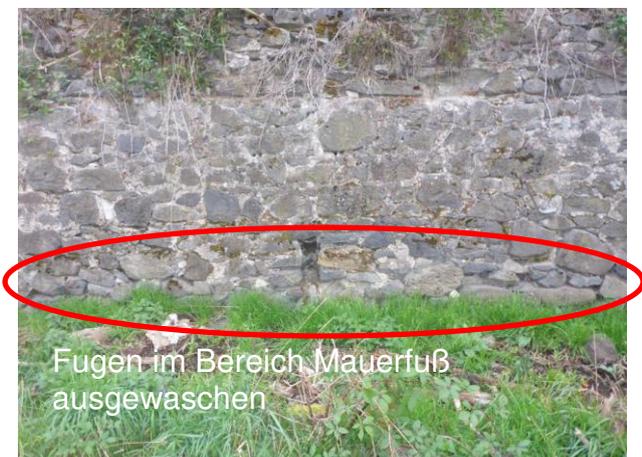
Die neuzeitliche Verfugung besteht an der Oberfläche aus einer harten Zementverfugung, welche in großen Teilen zurückgewittert oder abgängig bzw. vollständig ausgewaschen ist und fehlt. Hierdurch ist die Wasserläufigkeit gestört. Die Fugen im gesamten Mauerfußbereich sind ausgewaschen (siehe Abb. 11 und Abb. 12).

**Abb. 11 Harte Zementverfugung**

Die Fugen sind in den geschädigten Bereichen und in den Teilen mit harter Zementverfugung durch eine neue Verfugung mit Trass-Kalkmörtel zu ersetzen, so dass einerseits die Feuchtigkeit das Mauerwerk über die Verfugung verlassen kann und andererseits die Wasserführung an der Außenseite gewährleistet ist.

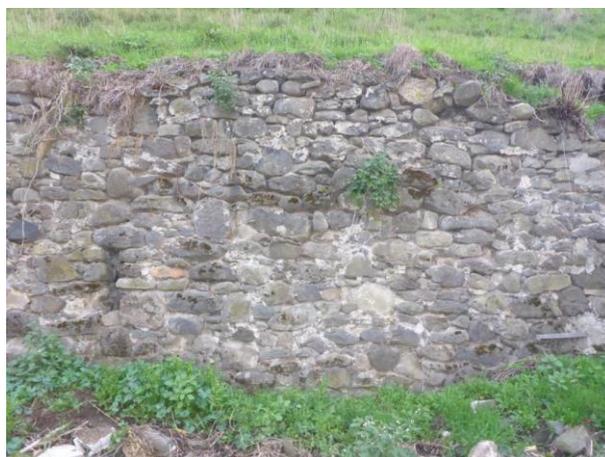
**Abb. 12 Fehlende Verfugung**

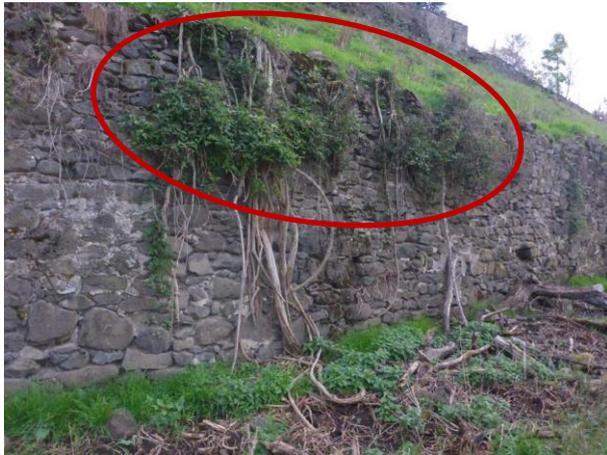
An der Ansichtsfläche und auf der Mauerkrone ist Bewuchs vorhanden. Die Wurzelstöcke haben Durchmesser von ca. 3cm – 25cm. Die Mauerkrone ist vollständig bewachsen und teilweise ist das Mauerwerk dort entfestigt und abgängig.

Abb. 13 Bewuchs an der Mauer

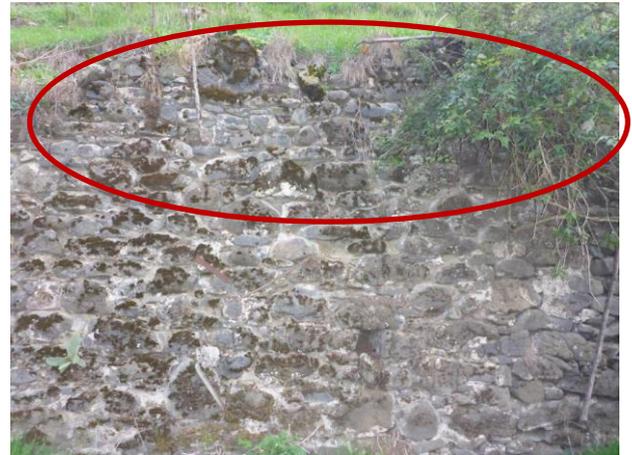
Abb. 14 Entfestigter Bereich Mauerkrone

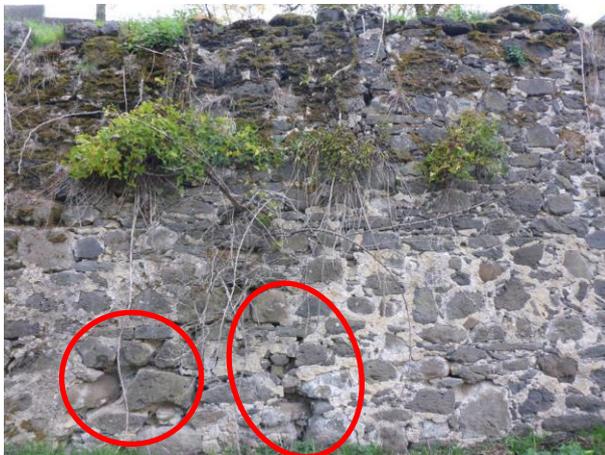
Es befinden sich Fehlstellen von ca. 10 cm x 10 cm bis 50 cm x 15 cm an der Mauer. Zwei größere Ausbruchstellen an denen die Wand vollständig durchgängig zerstört ist sind 90 cm x 80 cm und 130 cm x 130 cm groß. Zwischen Pfeilern befindet sich eine Ausbauchung. Die Ursache der Ausbauchung ist auf den Verlust der inneren Standsicherheit und in der Folge einer Schalenablösung der äußeren Schale zurückzuführen. Über die Fläche verteilt gibt es Eisenteile (siehe Abb. 15 bis Abb. 18).

Abb. 15 Fehlstellen und Bewuchs

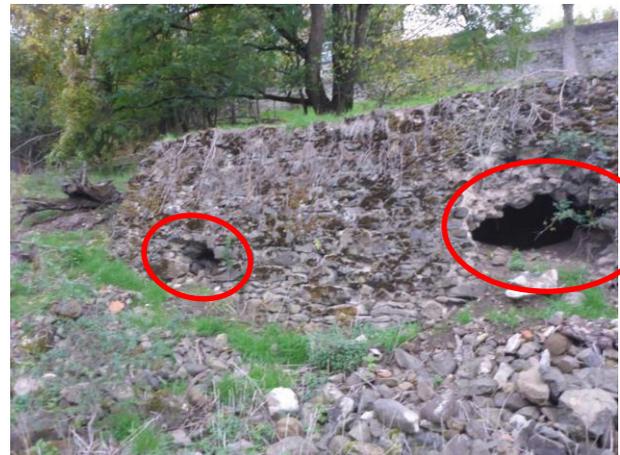
Abb. 16 Größere Ausbruchstellen

Das Mauerwerk ist im Bereich der beiden Ausbruchstellen vollständig von der Mauerkrone aus aufzunehmen und im Mauerwerksverband neu aufzumauern.

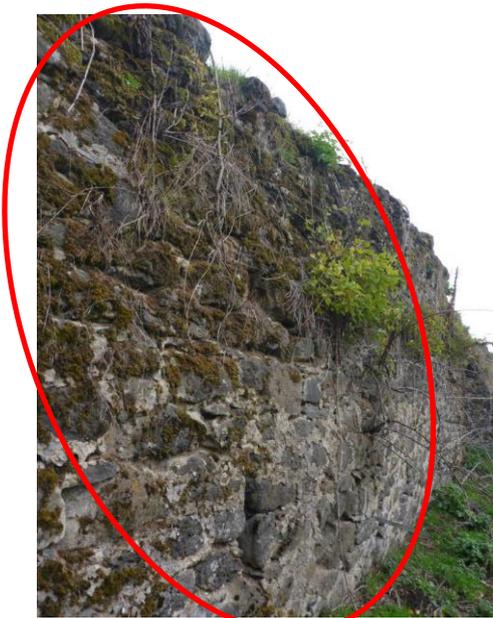
**Abb. 17 Ausbauchung und Bewuchs**

Durch die Durchwurzelung der Mauerkrone sind Steine der Mauerkrone entfestigt. Die Ausbauchung zwischen den Pfeilern in der mittleren Terrassenmauer ist auf Erddruck in Verbindung mit der Entfestigung des inneren Mauerwerks zurückzuführen. Teilweise sind Einsturzstellen vorhanden.

Die Ausbauchungen sind im Zuge der Instandsetzungsmaßnahme aufzunehmen und neu aufzumauern. Randbereiche sind in Form einer Vernadelung zu sichern.

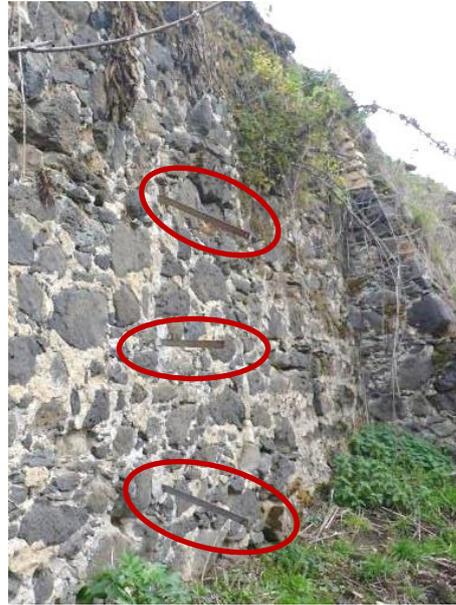
**Abb. 18 Eisenteile und Bewuchs**

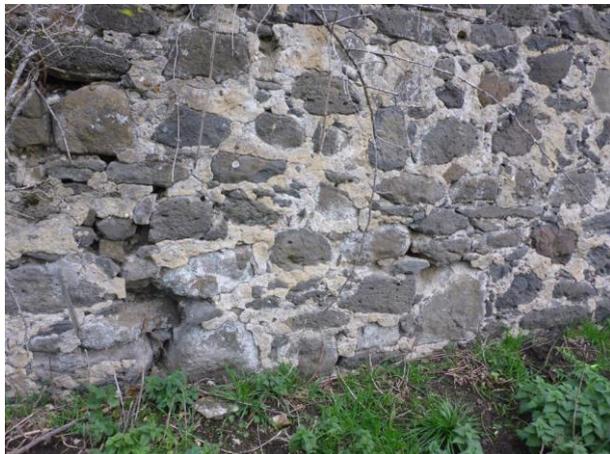
Die neuzeitliche Verfugung besteht an der Oberfläche aus einer harten Zementverfugung, welche in großen Teilen zurückgewittert oder abgängig bzw. vollständig ausgewaschen ist und fehlt. Hierdurch ist die Wasserläufigkeit gestört (siehe Abb. 19 und Abb. 20).

**Abb. 19 Harte Zementverfugung**

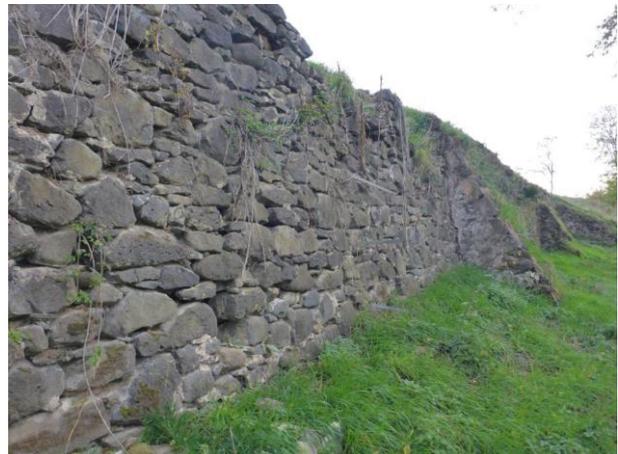
**Abb. 20 Fehlende Verfugung**

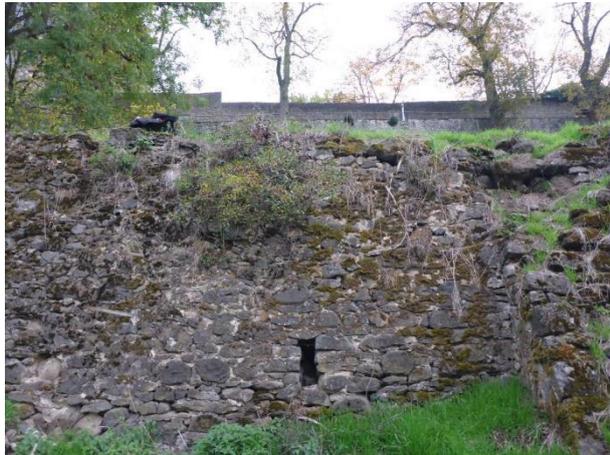
An der Ansichtsfläche und auf der Mauerkrone ist Bewuchs vorhanden. Die Wurzelstöcke haben Durchmesser von ca. 10 cm – 25 cm und einen Wurzelstock mit Durchmesser von ca. 50 cm. Die Mauerkrone ist vollständig bewachsen und teilweise ist das Mauerwerk dort entfestigt und abgängig (siehe Abb. 21 und Abb. 22).

**Abb. 21 Bewuchs**

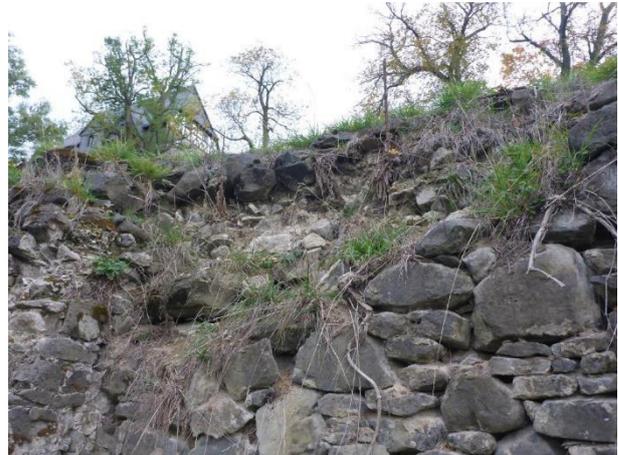
**Abb. 22 Entfestigter Bereich Mauerkrone**

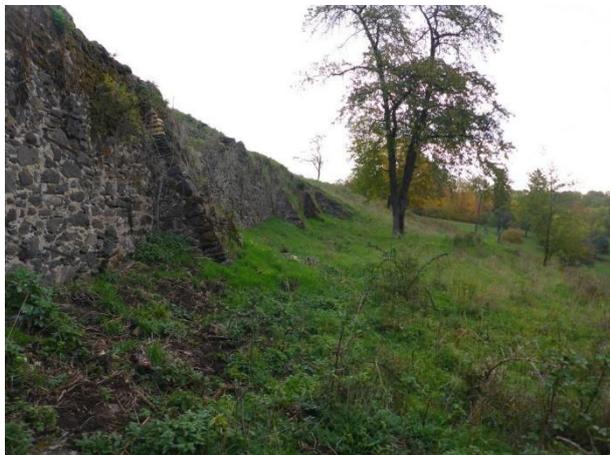
An der mittleren Terrassenmauer befinden sich 4 Mauerwerkspfeiler. Die Pfeiler erstrecken sich über die gesamte Mauerwerkshöhe und sind vermutlich nachträglich vor die Mauer gemauert worden, da die Steine der Pfeiler nicht in das Mauerwerk einbinden. Die Mauerwerkspfeiler sind oberflächlich mit Moss bewachsen. Vereinzelt Steine sind ohne festen Sitz. Die Mauerwerksverfugung der Pfeiler ist zum Teil defekt. Eine Wasserläufigkeit ist nicht gegeben (siehe Abb. 23 und Abb. 24). Die nachträglich angebauten Pfeiler deuten darauf hin, dass es schon früher ein Problem mit der Standsicherheit an diesen Stellen gab.

**Abb. 23 Pfeiler mittlere Terrassenmauer**

Im Zuge der Instandsetzung sind die Pfeiler in das bestehende Mauerwerk zu vernadeln. Dadurch wird ein Verbund zwischen Pfeiler und Mauer erreicht. Entfestigte Steine sind aufzunehmen und neu zu setzen. Die Verfugung ist neu herzustellen, um eine gute Wasserläufigkeit zu gewährleisten.

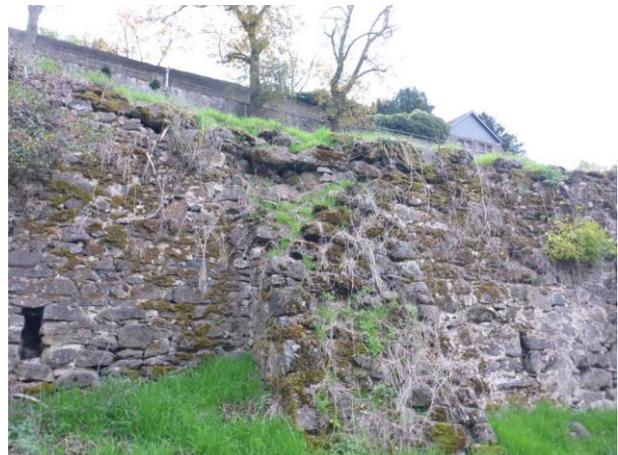
**Abb. 24 Fehlstellen und Entfestigte Steine am Mauerwerkspfeiler**

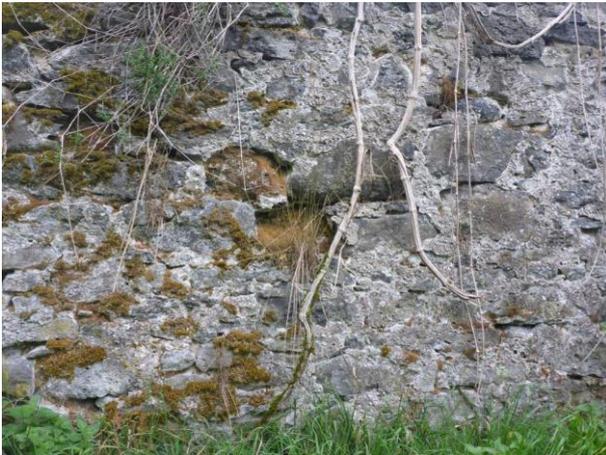
Es befinden sich Fehlstellen von ca. 10 cm x 10 cm bis 50 cm x 15 cm an der Mauer. Über eine Länge von ca. 22 m ist die Mauer bereits eingestürzt. Außerdem gibt es eine ca. 8 m<sup>2</sup> große Ausbruchsstelle (siehe Abb. 25 bis Abb. 27).

**Abb. 25 Fehlstelle**

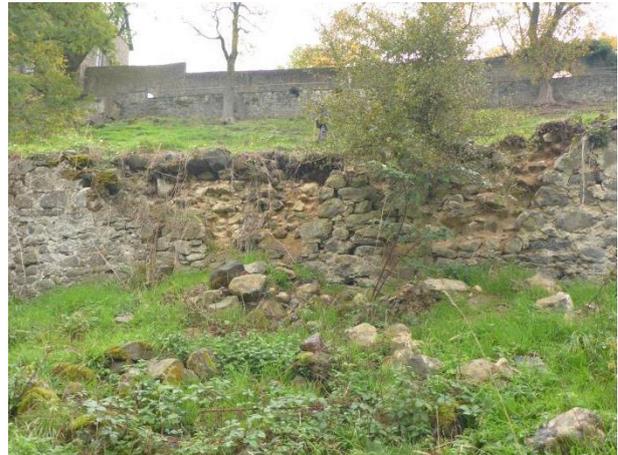
**Abb. 26 Ausbruchstelle**

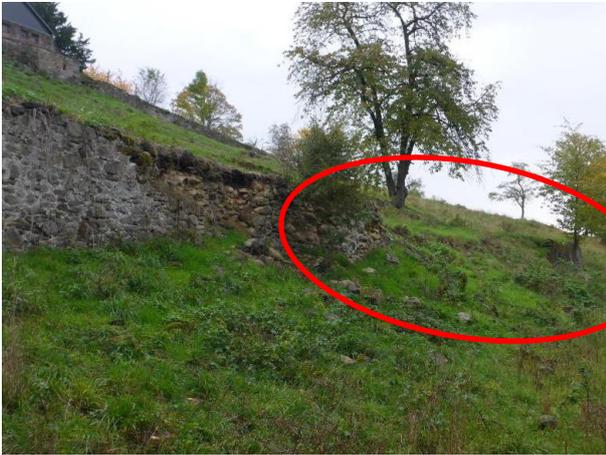
**Abb. 27 Bereits eingestürzter Mauerbereich**

Für den bereits eingestürzten Bereich sind grundsätzlich 2 Varianten für die Instandsetzung möglich:

Das Mauerwerk wird in dem eingestürzten Bereich vollständig rekonstruiert und im Verband neu aufgemauert.

Das Gelände im eingestürzten Bereich wird sich selbst überlassen. In der Folge wird sich ein natürlicher Geländeverlauf einstellen. Der übrige Teil der Terrassenmauer wird instandgesetzt. An den Abbruchkanten wird das Mauerwerk aufgenommen und im Mauerwerksverband beidseitig der Einsturzstellen neu aufgemauert.

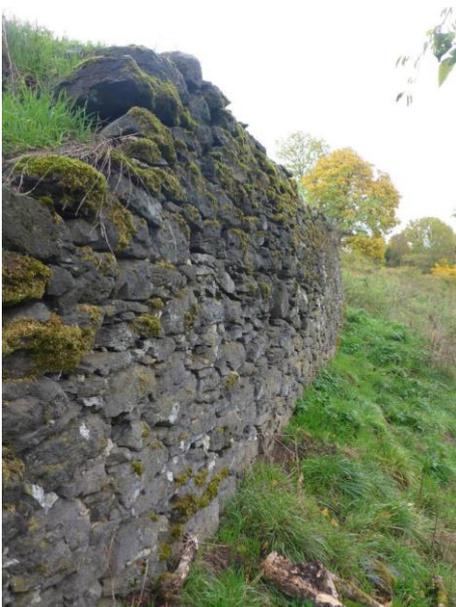
Die neuzeitliche Verfugung besteht an der Oberfläche aus einer harten Zementverfugung, welche in großen Teilen zurückgewittert oder abgängig bzw. vollständig ausgewaschen ist und fehlt. Hierdurch ist die Wasserläufigkeit gestört (siehe Abb. 28).

**Abb. 28 Fehlende Verfugung**

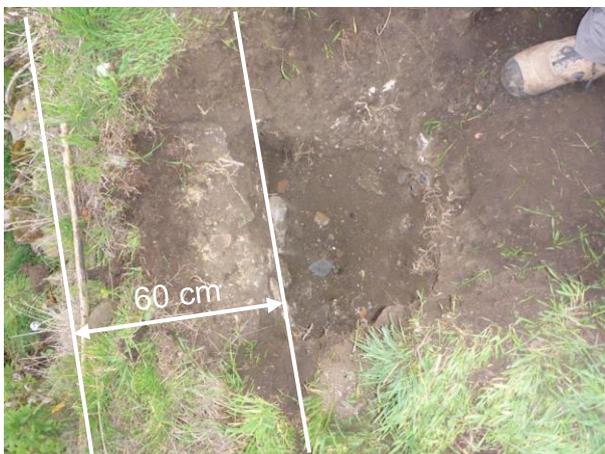
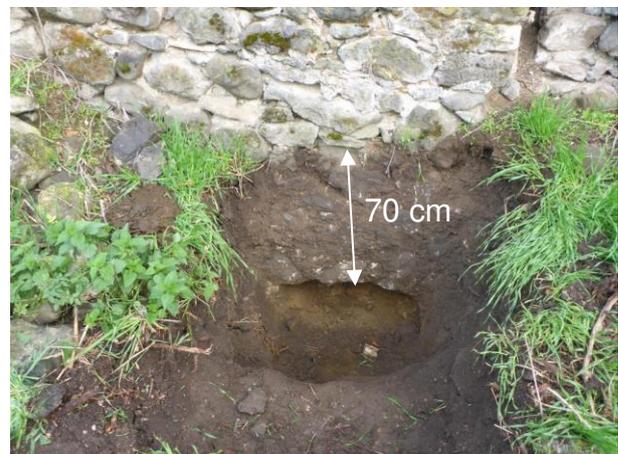
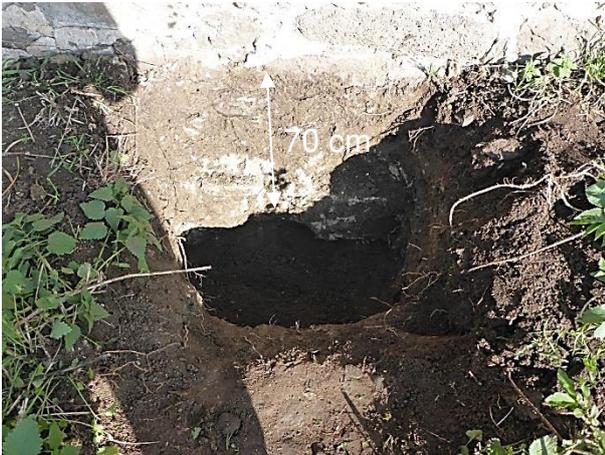
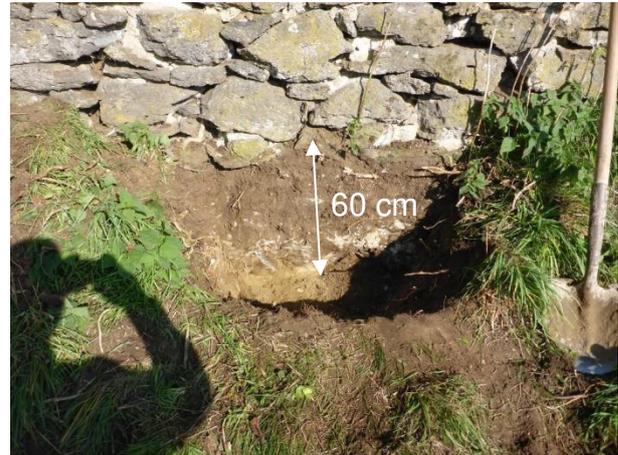
Zur Erkundung der Einbindetiefe und zur Ermittlung der Geometrie der Stützwände auf der erdaufgeschütteten Seite wurden 6 Schürfe im Bereich der Schnitte angelegt. Die Einbindetiefe des Mauerwerks in den Baugrund beträgt ca. 70 cm bei den Schürfen in Schnitt 1b und 2c. Im Schnitt 2a beträgt die Einbindetiefe 60 cm. Somit sind die Einbindetiefe der Stützwände nicht frostfrei.

Auf der erdangeschütteten Seite wurden die Schürfe bis zu einer Tiefe von 70 cm hergestellt. Die Mauer verläuft vertikal ohne Abtreppung zur zu Hangseite. Somit kann angenommen werden, dass die Mauer auch im tiefer liegenden Bereich nicht abgetreppert hergestellt wurde (siehe Abb. 29 bis Abb. 33).
