# **Geotechnischer Kurzbericht 02**

## **zum Sanierungskonzept**

ETN-Az.: 21/6306

**Abdichtung Schwanenteich  
35394 Gießen**

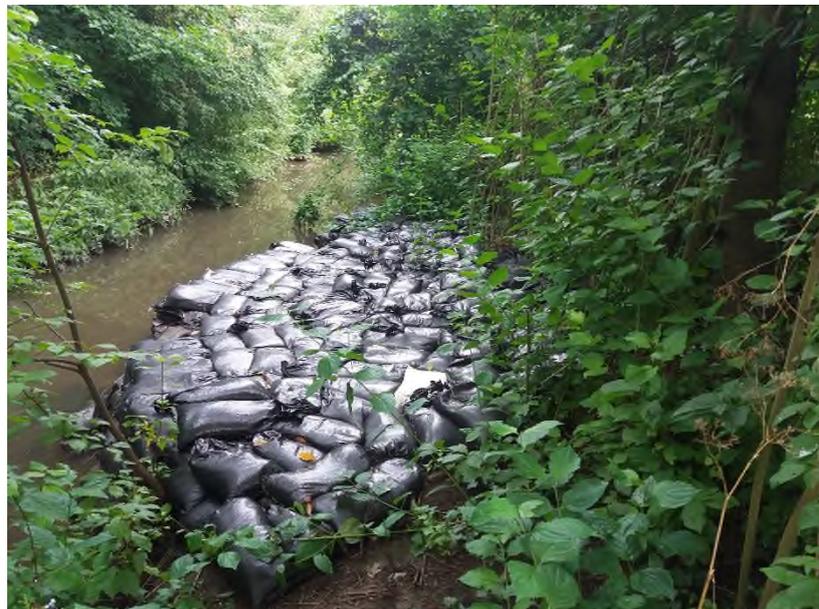
In den letzten Jahren zeigten sich Undichtigkeiten im Dammbauwerk, welche sich tlw. in Form von massiven Wasseraustritten auf der Wieseckseite darstellten. Als Sofort-Maßnahme erfolgte eine Abdichtung mit Sandsäcken auf der Wieseckseite (s. Bild 1).

**Bild 1:** Abdichtung mit Sandsäcken auf der Wieseckseite

Die Undichtigkeiten zeigen sich verstärkt im südlichen Dammabschnitt, wobei der gesamte Damm Undichtigkeiten aufweist.

Seitens des Gartenamtes wird vermutet, dass die Undichtigkeiten auf entstandene Hohlräume von verrottenden Wurzeln der gefälltten Pappeln zurückzuführen sind.
