Anlage 1

**Betreff: Begehung nach Arbeitssicherheitsgesetz**

<b>Prüfbericht Revision Feuerwehrhaus vom</b> <b>18.08.2009</b>	<b>Prüfer:</b> Karl Rack
<b>Stadt/Kreis:</b> Gießen	<b>Für den Gemeindevorstand/Magistrat</b>
<b>Stadt/Gemeinde:</b> Gießen	<b>Bürgermeister/in:</b> Heinz-Peter Haumann
<b>Feuerwehr:</b> BF Gießen	
<b>Leiter/in der Fw.:</b> Harald Rehmann	<b>Beauftr. der Kommune:</b>

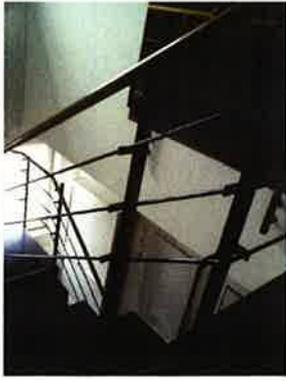
lfd. Nr.	Beanstandungen/Mängel	Maßnahmen zur Beseitigung	Erledigung durch:			erledigt am/ Unterschrift Amtsleitung
			Amtsleitung	Amt - 10	Hochbauamt	
1	<b>Treppengeländer</b>

<p><b>Punkt 2 der ASR 12/1-3 Sicherung gegen Absturz</b></p> <p>Umwehungen sind so zu gestalten, dass Personen nicht hindurchfallen können. Bei Umwehungen mit wagrechten Ausfüllungen dürfen die Öffnungsflächen in einer Richtung keine größere Länge als 0,18 m haben.</p> <p>Treppengeländer in Gebäuden, in denen mit dauernder oder häufiger Anwesenheit von Kindern gerechnet werden muss, dürfen nur Öffnungen aufweisen, die nicht</p>	x		(x)

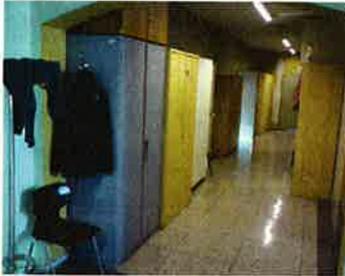
Ifd. Nr.	Beanstandungen/Mängel	Maßnahmen zur Beseitigung	Erledigung durch:			erledigt am/ Unterschrift Amtsleitung
			Amtsleitung	Amt - 10	Hochbauamt	
2	<p><b>Brandschutz</b></p>

<p>breiter als 12 cm sind. Das Treppengeländer entspricht nicht den Anforderungen im Bezug auf notwendige Absturzsicherungen. Es ist jedoch so gestaltet, dass die im Gebäude beschäftigten erwachsenen Arbeitnehmer nicht abstürzen können. Es ist durch den Verantwortlichen zu beurteilen, ob sich in diesem Gebäude regelmäßig bzw. häufig unbeaufsichtigte Kinder aufhalten. Sollte dies der Fall sein, müssen zusätzliche Schutzmaßnahmen getroffen werden, da das Geländer leicht überklettert werden kann, bzw. man unterhalb des untersten Füllstabes hindurchrutschen kann und somit eine Unfallgefährdung darstellt.</p> <p>Im Flurbereich sind aufgrund von Platzmangel Spinde und Schränke aus brennbaren Materialien sowie weitere Brandlasten aufgestellt. Dies verstößt gegen geltendes Baurecht.</p> <p>Gemäß § 4 der <i>Arbeitsstättenverordnung</i> sind Flure und Rettungswege insbesondere von Brandlasten freizuhalten. Die aufgestellten Gegenstände können im Gefahrfall die Fluchtwege versperren und außerdem stellen diese eine erhebliche Brandlast dar.</p> <p>Die Brandlasten sind dauerhaft zu entfernen.</p>	x

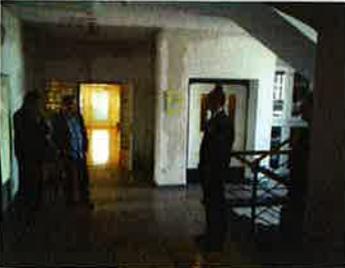
3	<p><b>Brandschutz</b></p>

<p>Im innen liegenden Treppenraum fehlen die Rauchschutzabschlüsse zu den notwendigen Fluren, wodurch sich im Brandfall Feuer und Rauch über alle Geschosse bzw. Nutzungseinheiten ausbreiten kann. Dies verstößt gegen geltendes Baurecht.</p>			x

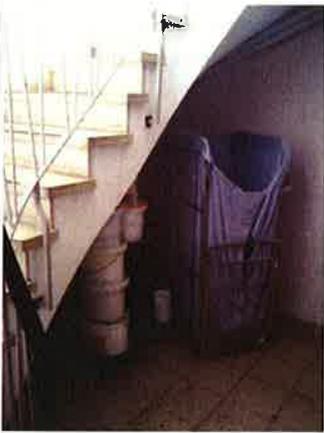
Ifd. Nr.	Beanstandungen/Mängel	Maßnahmen zur Beseitigung	Erledigung durch:			erledigt am/ Unterschrift Amtsleitung
			Amtsleitung	Amt - 10	Hochbauamt	
11	<b>Treppenraum</b>

<p>Unterhalb der Treppe werden brennbare Gegenstände gelagert. Aus Brandschutzgründen müssen diese in einem gesonderten Raum aufbewahrt werden.</p> <p><b>§ 4 Verordnung über Arbeitsstätten</b>                      Flure, Rettungswege und Ausgänge sind von jeglichen Brandlasten frei zu halten. Treppenräume sind Fluchtwege und müssen ein gefahrloses Verlassen des Gebäudes ermöglichen. Daher müssen sie vor den Auswirkungen des Feuers besonders geschützt werden.</p>	x			
12	<b>Untergeschoss, Brandschutz</b>

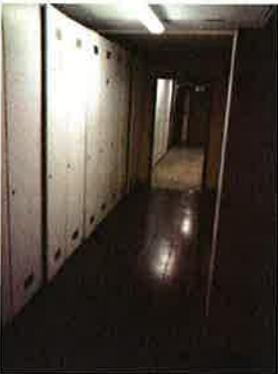
<p>Der Treppenraum verfügt über Holzeinbauten. Außerdem sind im Untergeschoss Holzschränke aufgestellt. Dies verstößt gegen geltendes Baurecht.</p> <p>Flure und Treppenräume sind von jeglichen Brandlasten frei zu halten.</p>	x

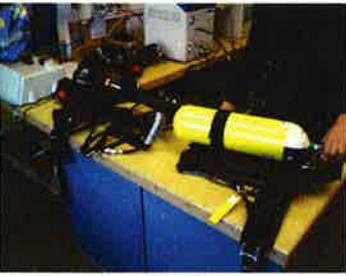
Ifd. Nr.	Beanstandungen/Mängel	Maßnahmen zur Beseitigung	Erledigung durch:			erledigt am/ Unterschrift Amtsleitung
			Amtsleitung	Amt - 10	Hochbauamt	
19	<b>Einhaltung von Vorschriften und Regeln</b>

Die Atemschutzwerkstatt entspricht im Bezug auf Anforderungen und Größe nicht den Vorgaben der <b>DIN 14092 Teil 4</b> . Auch die Vorgaben der <b>Arbeitsstättenverordnung</b> werden bezüglich Arbeits-, Bewegungs-, Verkehrs, und Lagerflächen nicht eingehalten. Des Weiteren können Hygienevorschriften aufgrund der fehlenden Schwarz-Weiß Trennung nicht eingehalten werden. Die Ausgasung von kalten Brandgasen aus kontaminierten Arbeitsmitteln erfordert eine räumliche Trennung von gereinigten und desinfizierten Arbeitsmitteln. Der Umgang mit sensiblen Prüfgeräten erfordert eine räumliche Abtrennung vom Nassbereich.	x		x	
20	<b>Reinigung / Umgang mit Desinfektionsmitteln</b>	Die Reinigung und Desinfektion von Schutzanzügen und PA-Gestellen erfolgt im Sprühverfahren, ohne Absaugung bzw. ohne raumlufttechnische Anlage, was zu einer hohen Belastung der Raumluft führt und dauerhaft eine Gesundheitsgefährdung	x		(x)

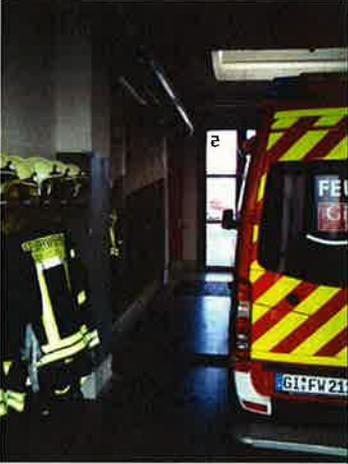
<b>Fahrzeug HLF</b>	<p>In der Fahrzeughalle sind das Umkleiden der Feuerwehrangehörigen und das Aufbewahren von Schutzkleidung nicht zulässig.</p> <p>Der Abstand zwischen den Knien des Beifahrers und dem Armaturenbrett ist aufgrund einer Sonderkonstruktion des Beifahrersitzes als kritisch anzusehen. Im Falle eines Auffahrunfalls oder einer starken Bremsung, kann es aufgrund der fehlenden Beinfreiheit zu Körperverletzungen kommen.</p> <p>Nach Rücksprache mit dem Fahrzeughersteller besteht die Möglichkeit diesen Sitz um ca. <b>6 cm</b> nach hinten zu verlegen, so dass mehr Beinfreiheit entsteht. Nach dem</p>	x

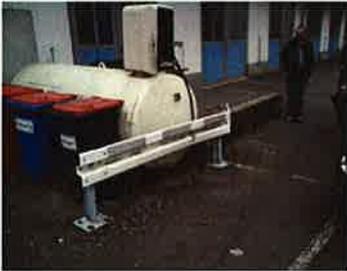
Ifd. Nr.	Beanstandungen/Mängel	Maßnahmen zur Beseitigung	Erledigung durch:			erledigt am/ Unterschrift Amtsleitung
			Amtsleitung	Amt - 10	Hochbauamt	
33

<p>Im Hof wird eine Eigenverbrauchstankstelle betrieben. Eigenverbrauchstankstellen für Diesel und Bio-Diesel zählen als Anlagen zum Umgang mit wassergefährdenden Stoffen, für welche vom Grundsatz her eine Anzeigepflicht besteht.</p> <p>Anlagen zum Umgang mit wassergefährdenden Stoffen, wozu auch Eigenverbrauchstankstellen für Diesel und Bio-Diesel zählen, müssen so beschaffen sein und betrieben werden, dass keine Verunreinigung der Gewässer erfolgt. Diese Anforderung ist durch den Betreiber ständig zu gewährleisten. Somit unterliegt dieser der Verpflichtung zur regelmäßigen Überprüfung der Anlage, insbesondere auch in Bezug auf die Dichtheit und Funktionsfähigkeit der Sicherheitseinrichtungen (s. § 19i WHG).</p> <p>Zum Zeitpunkt der Begehung konnten keine Prüfnachweise vorgelegt werden. Wassergefährdende Stoffe dürfen nicht</p>	x

Ifd. Nr.	Beanstandungen/Mängel	Maßnahmen zur Beseitigung	Erledigung durch:			erledigt am/ Unterschrift Amtsleitung
			Amtsleitung	Amt - 10	Hochbauamt	
		<p>austreten können. Der Tank muss doppelwandig ausgeführt sein, oder in einer Auffangwanne stehen.</p> <p>Der Bodenbelag um die Zapfstelle besteht aus einer Teerschicht. Die Dichtigkeit ist sicherzustellen bzw. herzustellen.</p> <p>Durch den Betreiber ist sicherzustellen, dass alle Sicherheits- und Schutzeinrichtungen ständig in Funktion sind.</p> <p>Es ist eine deutlich lesbare und dauerhafte Kennzeichnung der Anlage (Kraftstoffart, Gefahrensymbole, Sicherheits- und Gesundheitsschutzkennzeichen) erforderlich. Im Bereich der Tankstelle müssen mindestens 2 Feuerlöscher (Brandklassen ABC) zur Verfügung stehen.</p> <p>Eine regelmäßige Sichtprüfung der Anlage auf Dichtheit ist erforderlich.</p> <p>Austretende Kraftstoffe müssen schnell und zuverlässig erkannt, zurückgehalten oder ordnungsgemäß entsorgt werden können. Hierfür muss geeignetes Bindemittel bereitgehalten werden.</p> <p>Es ist eine Betriebsanweisung im Bereich der Anlage auszuhängen. Eine Musterbetriebsanweisung ist diesem Bericht beigelegt.</p>

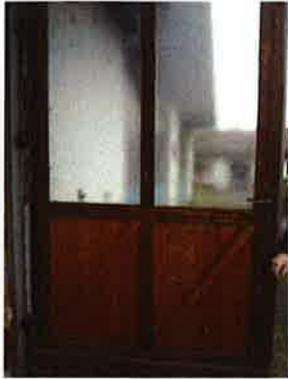
Die Hallentore bedürfen einer angemessenen Wartung und z.T. sogar einer Komplettanierung. Da die Tore z.T. nicht mehr richtig geschlossen werden können, ist besonders während der Heizperiode ein erheblicher Energieverbrauch zu erwarten.

Bild 1: Hallentor (Beispiel)

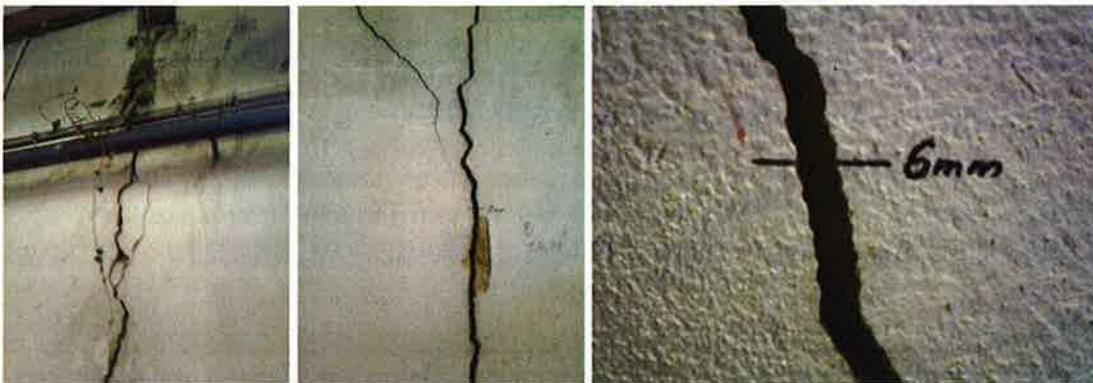
Die in der Bahndammhalle vorhandenen Stellplätze, Lagerräume und Werkstätten entsprechen weder den technischen Regeln für Arbeitsstätten, noch den Vorgaben der Unfallversicherungsträger. Die Wände weisen u.a. starke Setzrisse auf, die dringend einer kurzfristigen und ggf. regelmäßig zu wiederholenden statischen Bewertung bedürfen. **Das komplette Bauwerk ist augenscheinlich als baufällig zu bezeichnen. Ob eine weitere Nutzung ohne Gefahr möglich ist, sollte dringend durch ein entsprechendes Fachgutachten geklärt werden.**

Bilder 2-4: Setzrisse,

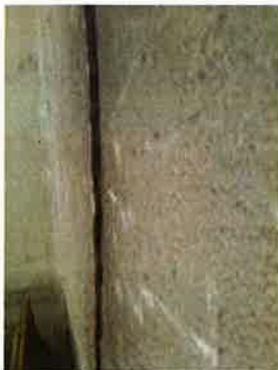
Bild 5: Setzriss und seitlicher „Versprung“

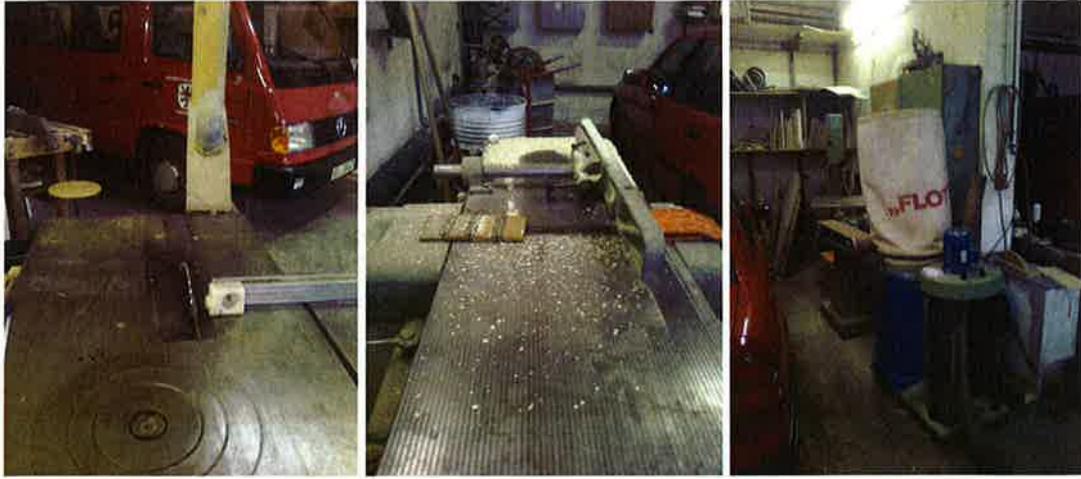
Die Formatkreissäge entspricht nicht den Mindestvorgaben der Betriebssicherheitsverordnung an kraftbetriebene Arbeitsmittel. Dort heißt es unter 2.4 in Anhang 1 *„Kraftbetriebene Arbeitsmittel müssen mit mindestens einer Notbefehleinrichtung versehen sein, mit der gefahrbringende Bewegungen oder Prozesse möglichst schnell stillgesetzt werden, ohne zusätzliche Gefährdungen zu erzeugen.“*

Außerdem wird sie nur von unten abgesaugt und die Schutzhaube fehlt ebenfalls.

Bilder 7, 8 und 9: „Holzwerkstatt“ mit Formatkreissäge, Abrichtobel und mobiler Absaugung

Für die Reinigung der Holzwerkstatt sollte immer ein geeigneter Industriestaubsauger benutzt werden, da Holzstäube als krebserzeugend (karzinogen) eingestuft sind und beim Kehren massiv aufgewirbelt werden.
