## Prüfbericht: 20130904

Herderschule  
Kropbacher Weg 45  
35398 Gießen

Raumluftuntersuchung PCB zur  
Referenzsanierung  
Hier: Status nach Sanierung und Wiederherstellung  
der Referenzräume

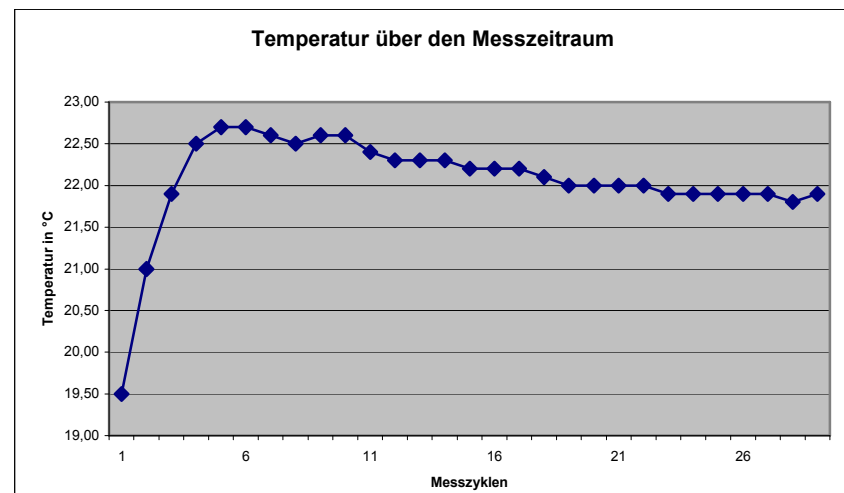
#### Raum 134, RL01

\* Heizung abgestellt
