Potentialanalyse der Grün- und Freiflächen

"Nördliche Weststadt"

Gießen

Kassel im Dezember 2017

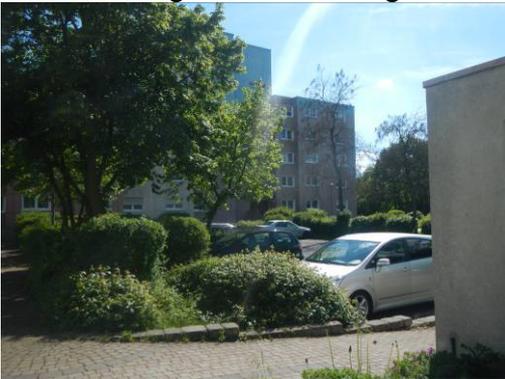
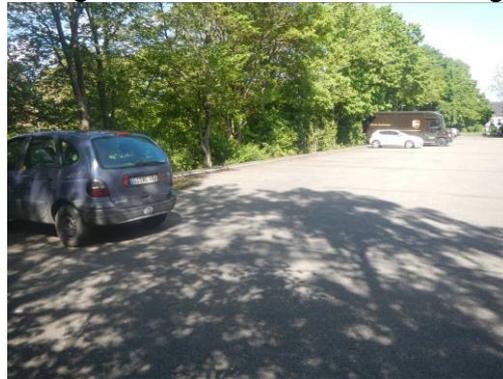
1.1.1 Nordwest: Geschosswohnungsbau

Die Parkplätze weisen vereinzelt Schäden auf und das Pflaster wurde durch angrenzende Bäume angehoben.

Insgesamt wirken die Außenanlagen weitgehend gepflegt aber überaltert (Sträucher). Modellierungen fehlen weitgehend. Die weitläufigen Grünflächen wirken wenig gestaltet.

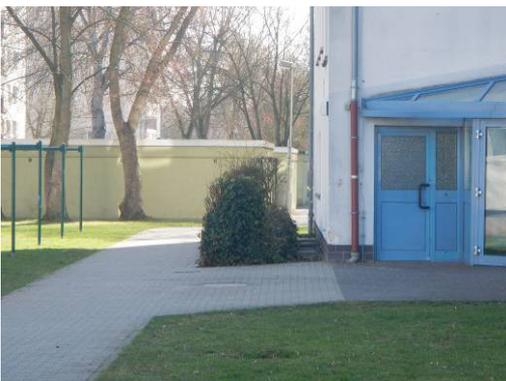
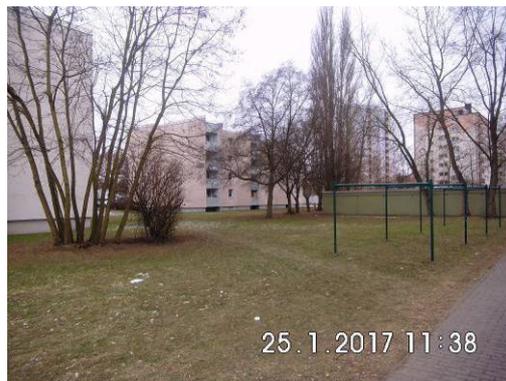
1.1.4 Punkthäuser

Müllsammelflächen wirken teilweise wenig geordnet und es lassen sich einzelne Ausstattungselemente (Wäschestangen etc.) finden.

Raum bildende Bepflanzung und Modellierungen fehlen weitgehend.

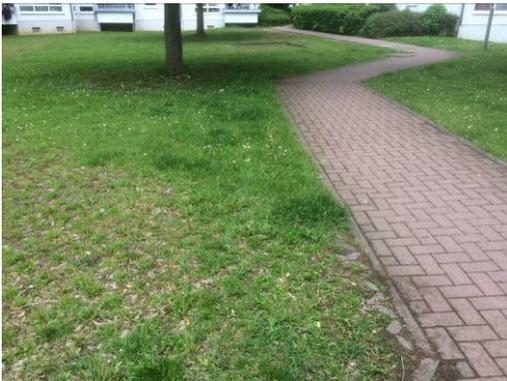
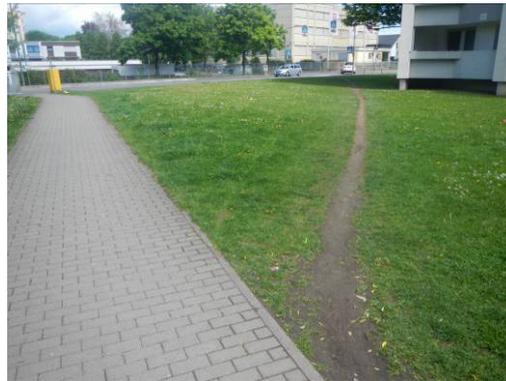
1.1.5 Geschoss- und Mehrparteienhäuser Ost

Mehrere Geschoss- und Mehrparteienwohnhäuser befinden sich zwischen der Carlo-Mierendorff-Straße und der Pater-Delp-Straße. Die Freiflächen dort wirken überaltert und wenig sorgsam gepflegt. Müllsammelpunkte werden ungeordnet benutzt. Große Parkplätze und zwei Tiefgaragen-Blöcke dominieren das Bild.

Insbesondere bei den Tiefgaragen wirkt es dunkel und vermüllt.

Einzelne Pfade verdeutlichen zusätzlichen Bedarf an Wegeverbindungen.

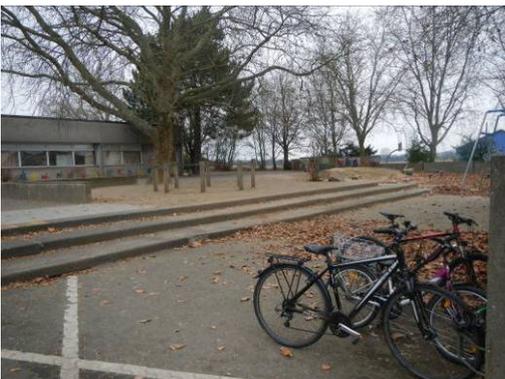
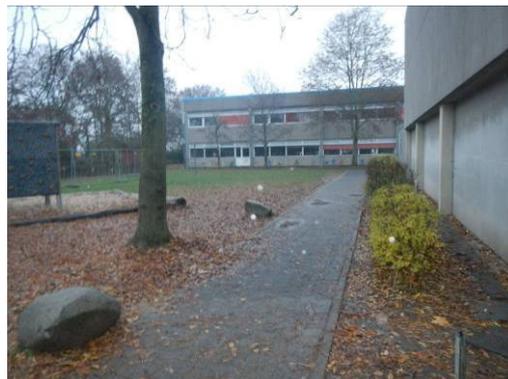
1.2.1 Grundschule Gießen-West

Die Grundschule Gießen-West besitzt ein großzügiges Außengelände. An mehreren Stellen wird deutlich, dass dieses in die Jahre gekommen ist und einer grundlegenden Aufwertung bedarf. Insbesondere der Kunststoff-Bolzplatz mit Ballfangzaun ist erheblich beschädigt und veraltet.

Eine grundsätzliche Neugestaltung ist im Nachgang der Sanierung und Erweiterung der Grundschule vorgesehen.

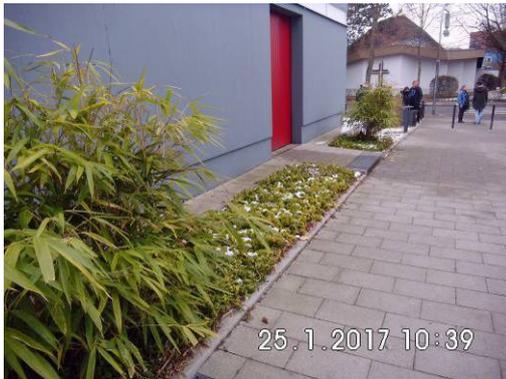
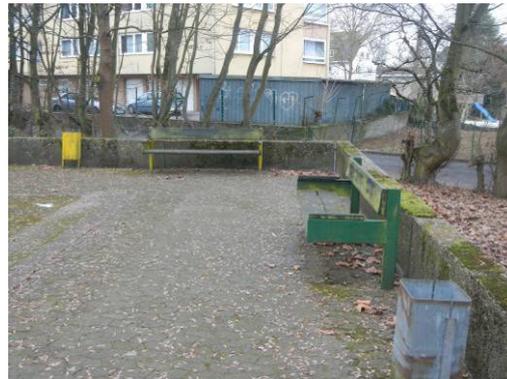
1.2.2 Alice-Schule

Auf dem alten Schulhof sind große ungenutzte Rasenflächen mit altem Baumbestand bestückt. Dort besteht erheblicher Sanierungsbedarf, das Pflaster und die Ausstattung betreffend. Auch der Standort der Müllcontainer - provisorisch eingezäunt zentral auf dem alten Schulhof - vermittelt diesen Eindruck.

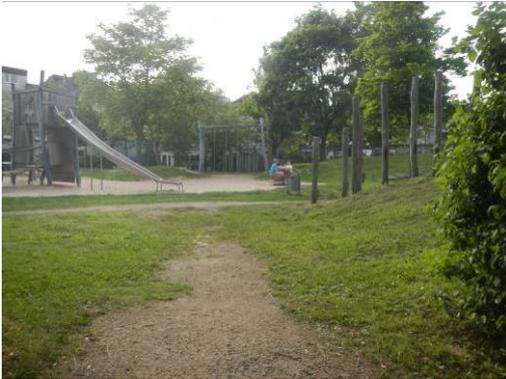
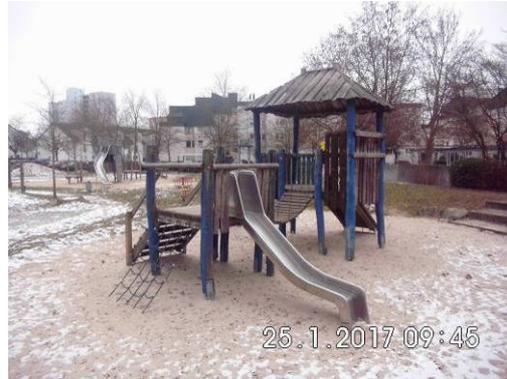
1.3.1.2 Spielplatz Mitte Pater-Delp- Straße

Der Spielplatz ist zwar in die Jahre gekommen, macht aber einen gepflegten Eindruck. Einzelne Schäden, beispielsweise an der "Einfriedung" sind nicht erheblich, verdeutlichen jedoch ersten Handlungsbedarf.

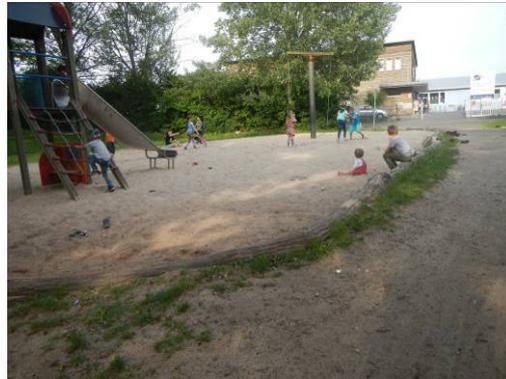
1.3.1.3 Spielplatz Grünzug

Am östlichen Rand des Grünzuges befindet sich der Spielplatz mit Sandbereich (Rutschturm), Schaukel und Sitzkombination. Eine Seilbahn wurde neu installiert. Der Platz ist mit großen Bäumen attraktiv eingefasst und beschattet. Das Gelände des Spielplatzes ist in die Jahre gekommen und bedarf teilweise einer grundlegenden Sanierung. Gestaltungselemente sind marode oder eingewachsen.

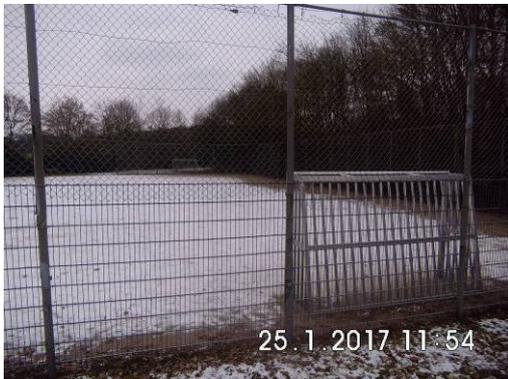
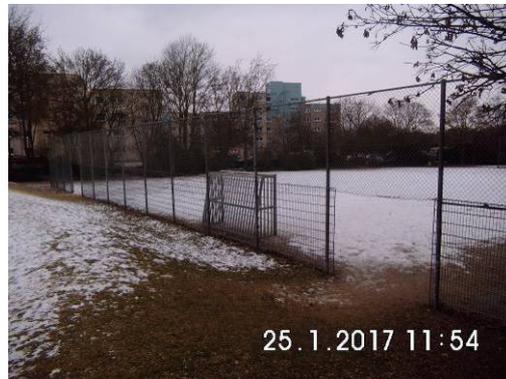
1.3.2.1 Bolzplatz Nordwest

Der Bolzplatz im Nordwesten ist eingezäunt. Dieser Zaun weist leichte Schäden auf und die wassergebundene Spielfläche ist in die Jahre gekommen.

Sport-angebot		
Bolzplatz Nordwest	<p>Stärke:</p> <ul style="list-style-type: none"> - Ausstattung (Bolzplatz-Tore, Ballfangzaun) <p>Chance :</p> <ul style="list-style-type: none"> - Neuorientierung nach Neubau des Schulsportplatzes 	<p>Schwäche:</p> <ul style="list-style-type: none"> - Ballfangzaun teilweise beschädigt - Belag wassergebundene Decke sanierungsbedürftig

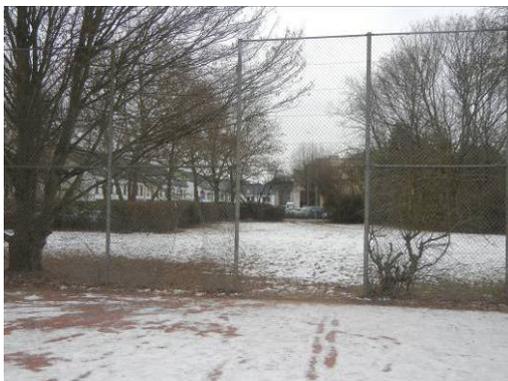
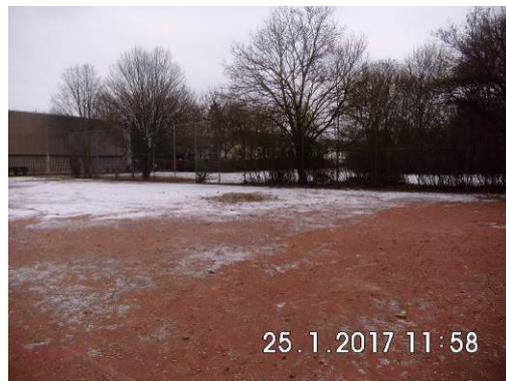
1.3.2.2 Schulsportplatz

Die Kunststoff-Decke des Schulsportplatzes westlich der Grundschule ist an mehreren Stellen beschädigt. Die Einzäunung ist ebenfalls löchrig.

Sanierungsbedarf besteht auch an der Sprunggrube - eine Laufbahn ist nicht vorhanden.

Das Gelände soll im Rahmen der Sanierung bzw. des Ausbaus der Grundschule neu geordnet und angelegt werden.

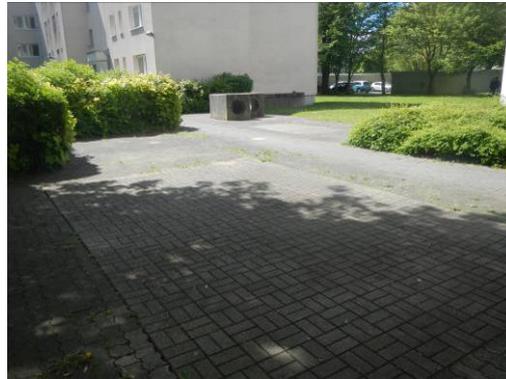
1.4.1.5 Spielplatz Mitte Punkthäuser (Deutsche Zinshaus / Wevato (ZW))

Der ehemalige Spielplatz westlich der Pater-Delp-Straße wurde zurückgebaut. Der Sandbereich ist gepflastert, Spielgeräte sind abgebaut. Lediglich Röhrenelemente sind noch vorhanden.

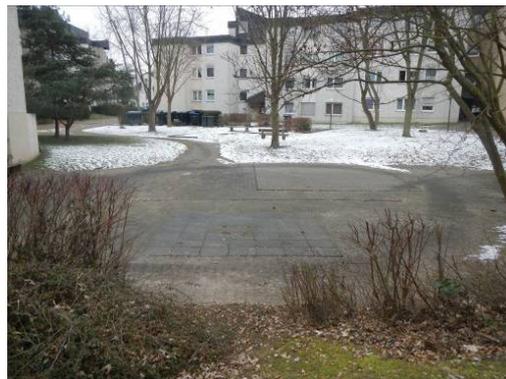
1.4.1.6 Spielplatz Pater-Delp-Straße (ZW)

Der Spielplatz östlich bzw. nördlich der Pater-Delp-Straße ist weitestgehend zurückgebaut. Der Sandbereich ist vergrast, Spielgeräte sind abgebaut. Ältere Sitzbänke sind noch vorhanden.

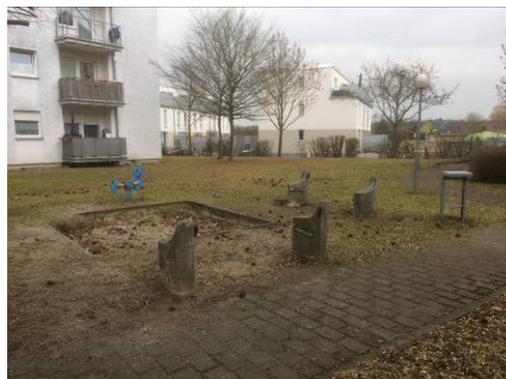
1.4.1.7 Spielplatz Karl-Sack-Straße (ZW)

Der Spielbereich ist zurückgebaut. Lediglich ein Federwipptier steht noch, die Bänke sind ausgebaut. Der Sandbereich ist ungepflegt und ungenutzt.

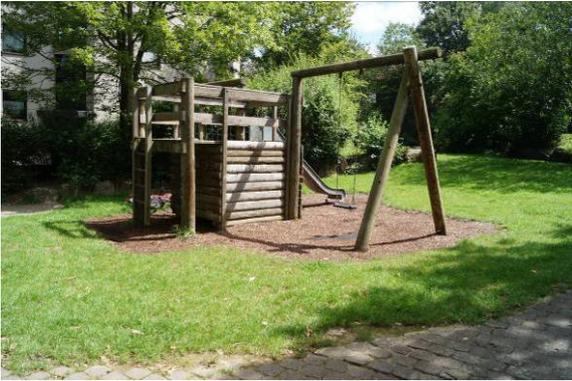
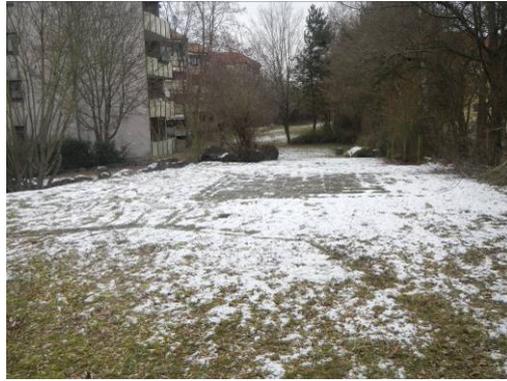
1.4.1.8 Spielplatz Südwest (GWH Wohnungsgesellschaft mbH Hessen (GWH))

Im Spielbereich südwestlich des Grünzugs befindet sich eine Spielkombination mit zu knapp bemessenem Fallraum. Das Gerät ist in die Jahre gekommen und erheblich sanierungsbedürftig.

Der Bereich insgesamt ist natürlich gestaltet und eingegrünt. Eine Erneuerung des Spielgerätes ist notwendig. Die Gebüsche der Umgebung sind teilweise vermüllt.

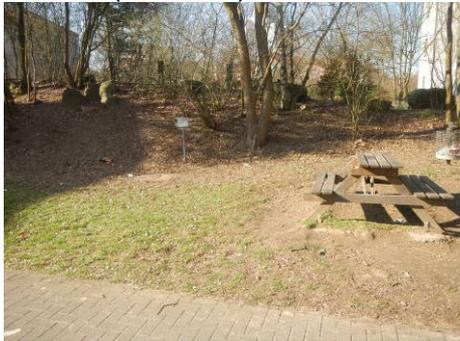
<p>Treffpunkt Friedrich-Naumann-Straße (WG, 3 x)</p>

<p>Stärke:</p> <ul style="list-style-type: none"> - einz. Tischkombinationen <p>Schwäche:</p> <ul style="list-style-type: none"> - Ausstattung weist Witterungs- und Nutzungsspuren auf, Sanierungsbedarf - Sitz-Kombinationen sind beschädigt - Gestaltungsdefizit <p>Empfehlung:</p> <ul style="list-style-type: none"> - Neuanlage
<p>Treffpunkt Süd Punkthäuser (WG)</p>

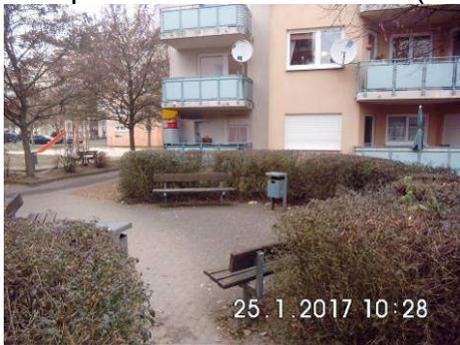
<p>25.1.2017 10:28</p>	<p>Stärke:</p> <ul style="list-style-type: none"> - beschattete Sitzrunde <p>Schwäche:</p> <ul style="list-style-type: none"> - häufig durch Müll verschmutzt
<p>Treffpunkt West Geschosswohnungsbau (WG) -</p>
