**Umweltbericht**

**Erschließungs- und Nutzungskonzeption**

**„Am Alten Flughafen“**

Planstand:  
**-Sachstandsbericht-**

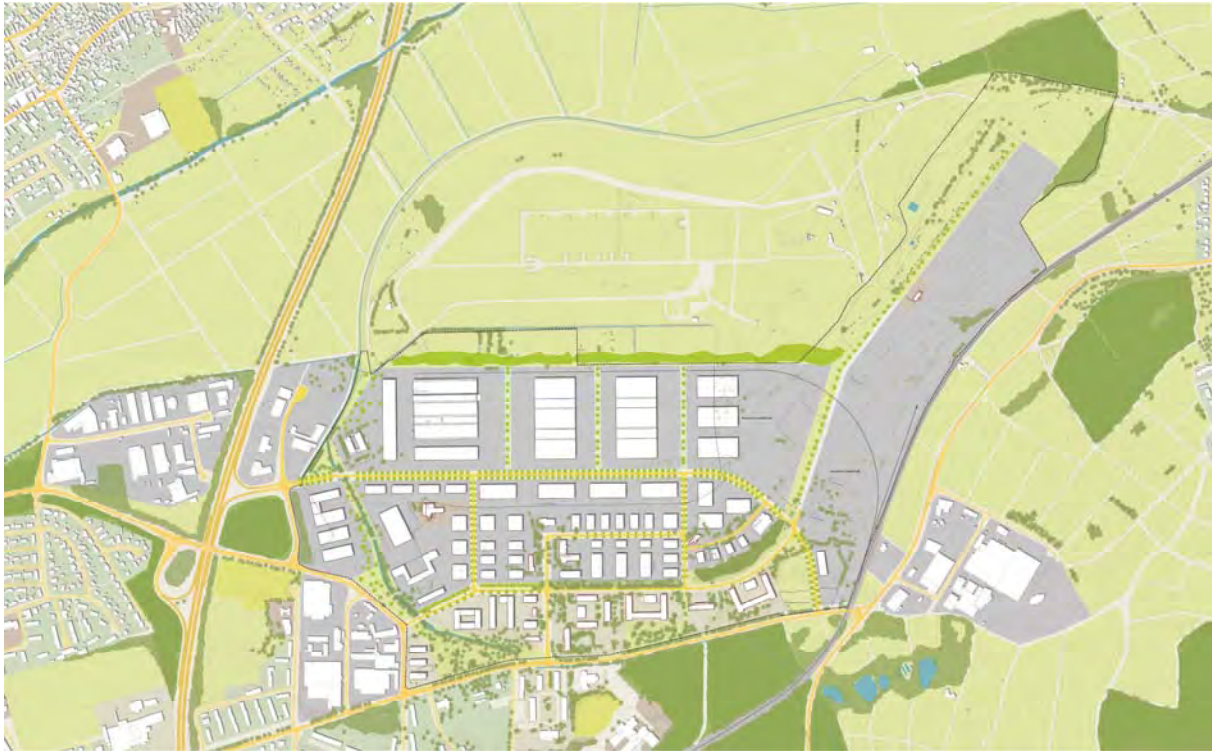
Städtebauliches Entwicklungskonzept (HA Stadtentwicklung in Kooperation mit dem Büro BS+ städtebau und architektur GbR, 2011)

auf einer Bestandsanalyse wurde eine Bebauungs- und Nutzungsstruktur sowie eine Erschließungs- und Freiraumstruktur entwickelt.

Es zeigt die grundsätzlich anzustrebende städtebauliche Ordnung für das Plangebiet auf, soll jedoch im Sinne eines lernfähigen Planungsprozesses auf sich verändernden Rahmenbedingungen anzupassen sein. Als Konstante des Konzepts ist die robuste Erschließungs- und Freiraumstruktur zu verstehen. Sie bildet den Rahmen für die flexibel aufteilbaren Baufelder und die durch die Nutzer zu realisierenden Baustrukturen.

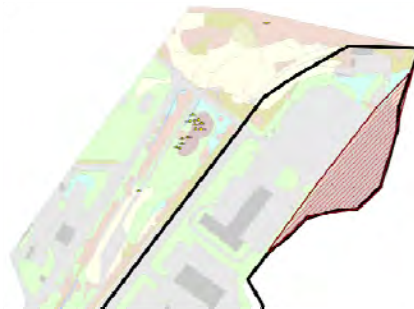
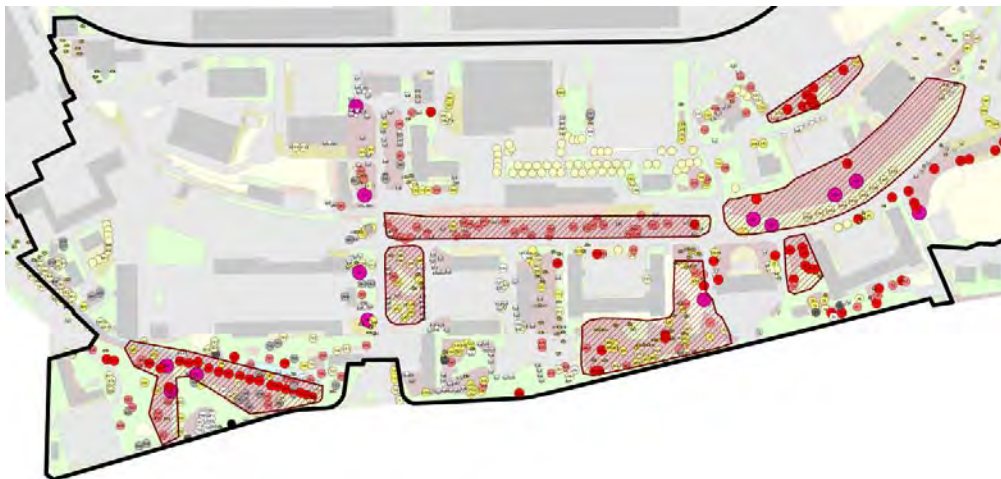
Flächenhafte Gehölzbestände mit hoher Wertigkeit, die möglichst erhalten und ergänzt werden sollen.

Weitere Baumbestände wurden als Baumgruppen oder flächenhafte Gehölzbestände bewertet. Mit hoher Wertigkeit und somit unbedingt erhaltenswert, auch erkennbar an der Dichte der erhaltenswürdigen Bäume, sind vor allem:

- Eichengruppe im Böschungsbereich östlich des alten Flughafen-Empfangsgebäudes,
- gesamter Gehölzbestand nördlich der „A-Avenue“ des „Ost-West-Hauptweges“
- Baumbestand entlang des Krebsbaches (insbesondere die Platanenreihe) und entlang des südlichen Entwässerungsgrabens,
- parkähnliche Bestände an der Haupteinfahrt und zwischen A-Avenue und Rödgener Straße
- Feldgehölz im NO-Eck des Plangeltungsbereiches

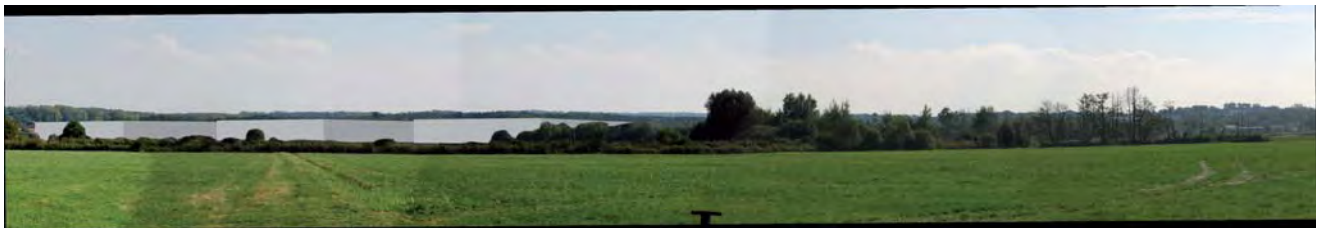
Konzentration der großformatigen Logistikhallen im westlichen Bereich

Der nördliche Bereich ist weiterhin für eine großformatige gewerbliche Nutzungen (Logistik-Unternehmen) vorbehalten. Hier bleiben die optischen Wirkungen auf den angrenzenden Auenraum im Norden und die Wahrnehmung von den ansteigenden Hügeln im Süden bestehen. Die Gebäudehöhen der Logistikhallen werden durch die ebene und offene Landschaft weiträumige erkennbar bleiben, sollten daher aus Gründen des Schutzes des Landschaftsbildes 20 m nicht überschreiten. Eine Minimierung der baulichen Kulissenwirkung kann durch eine Höhenstaffelung mit niedrigeren Gebäuden zum angrenzenden Landschaftsraum hin und durch eine Unterbrechung mit unbebauten Freiflächen erreicht werden. Im östlichen Teil sind größere Baukörper aus Gründen der ansteigenden Topographie ungünstig.

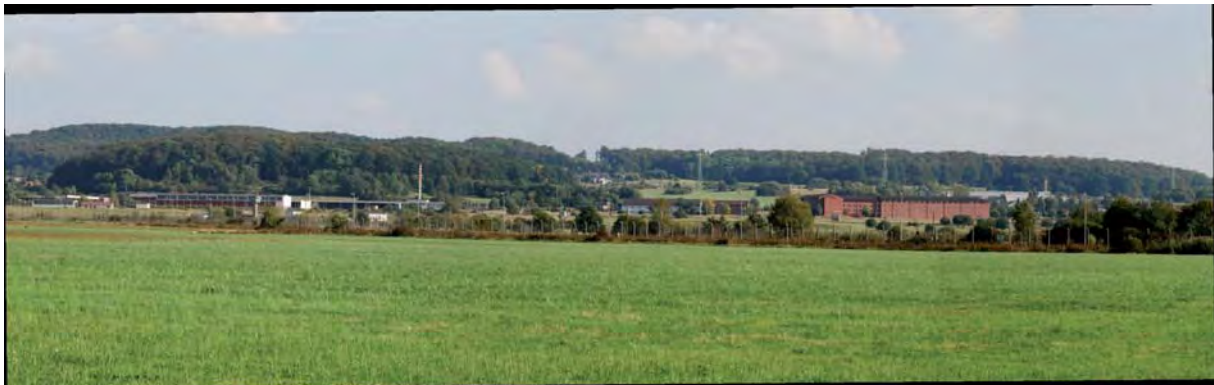
Verzicht auf großformatige Baukörper im nordöstlichen Bereich

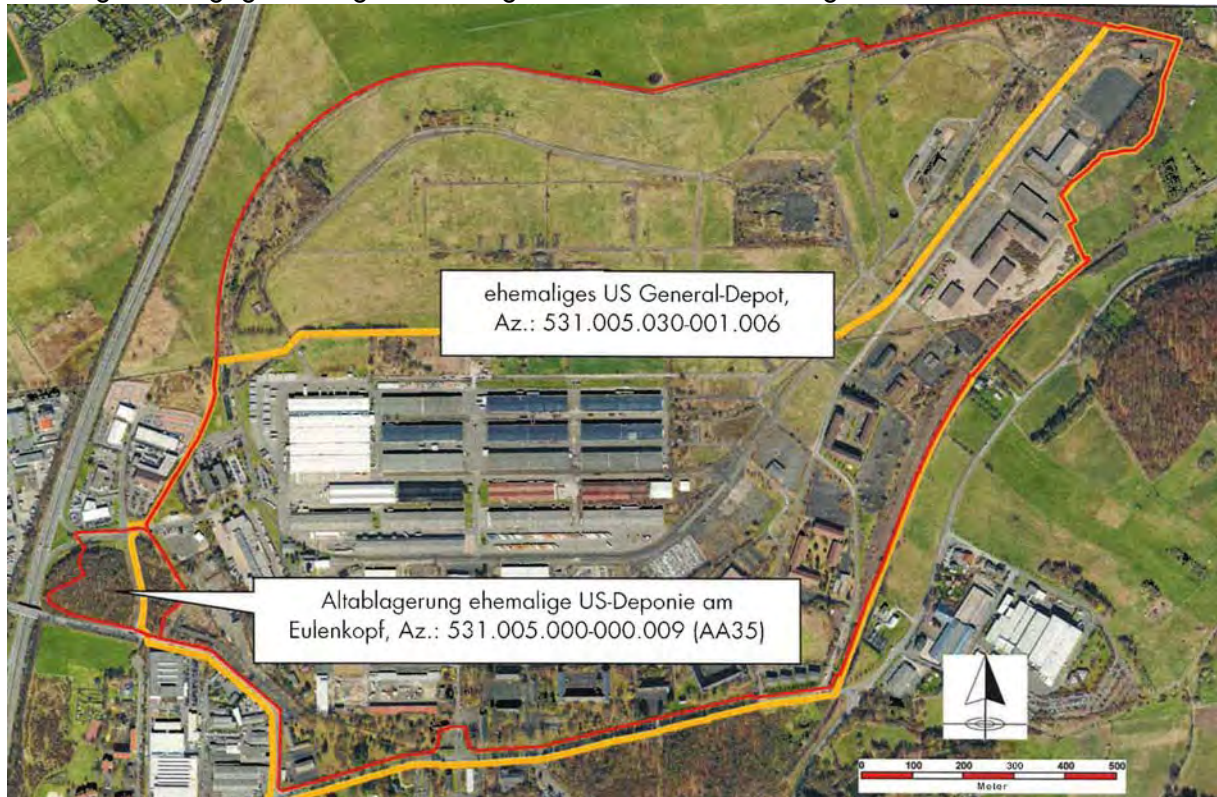
Gelb= Geltungsbereich Bebauungsplan-Vorentwurf, Rot= altlastenrelevante Flächen

Im Geltungsbereich des Bebauungsplan-Vorentwurfes liegen zwei Flächen, die aufgrund ihrer vorherigen und gegenwärtigen Nutzung als altlastenrelevant eingestuft sind.

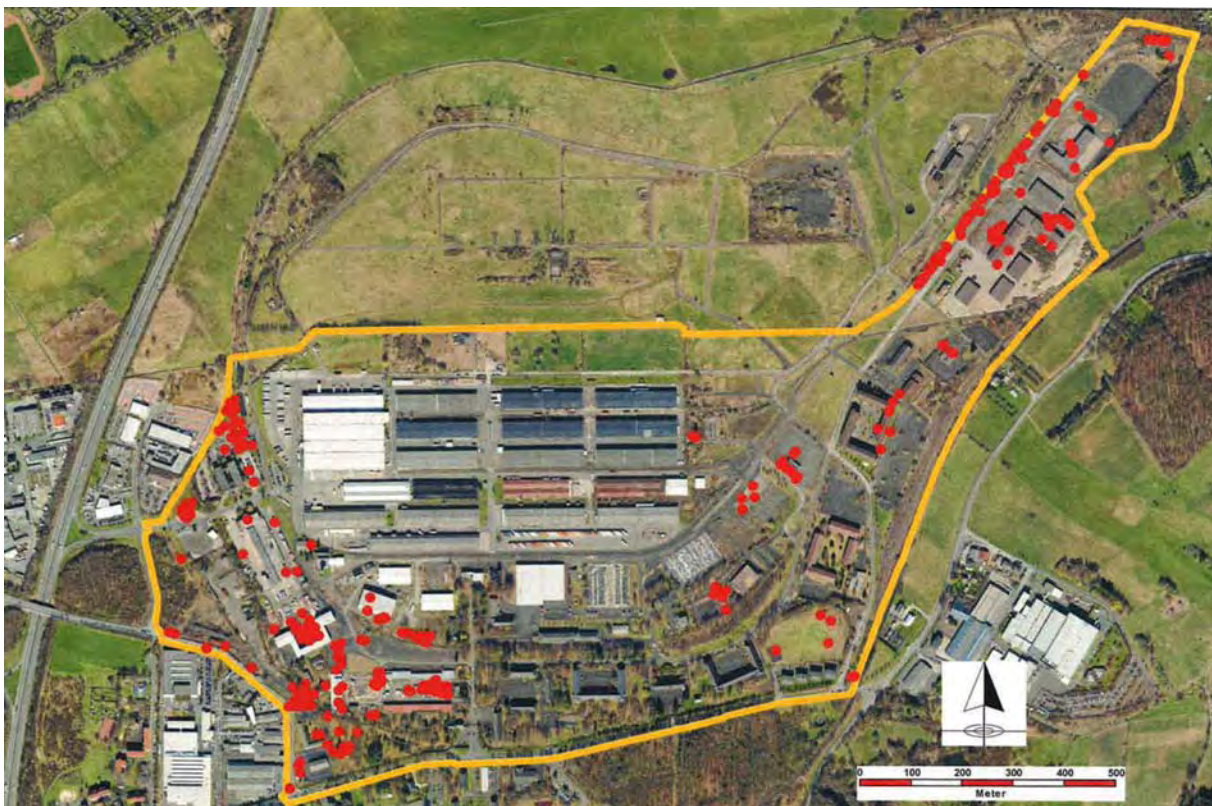
Bekannte Sondierungen im Geltungsbereich des Bebauungsplanes.

Insgesamt wurden im (ehemals) militärisch genutzten Teil des Geltungsbereiches des Bebauungsplan-Vorentwurfes mehr als 300 Sondierungen bis zu einer Tiefe von 18,2 m unter Geländeoberkante niedergebracht, so dass die Umweltmedien Boden, Bodenluft und Grundwasser altlastenfachlich bewertet werden können.

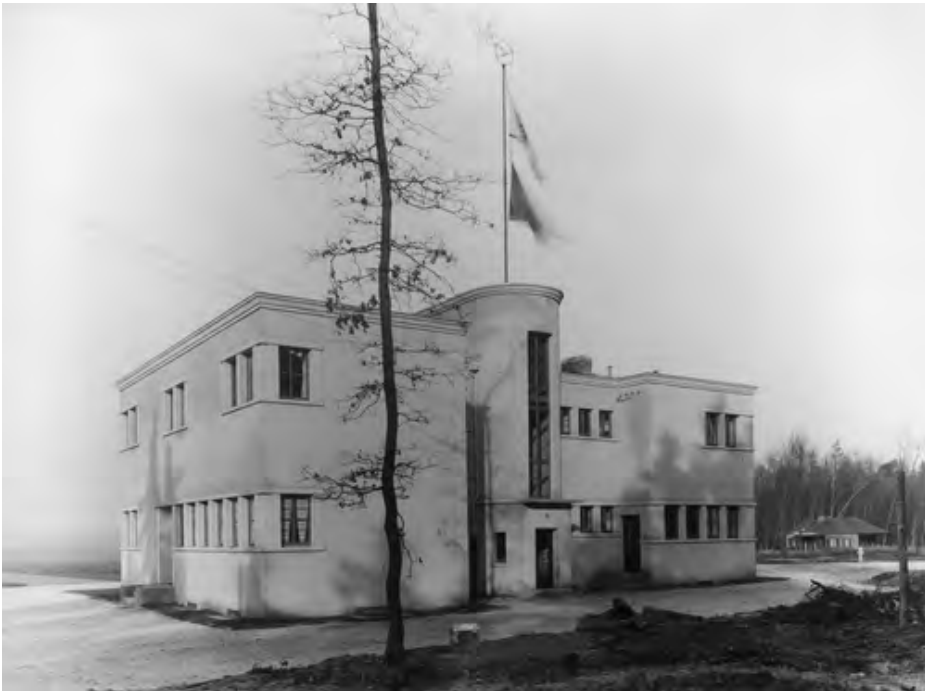
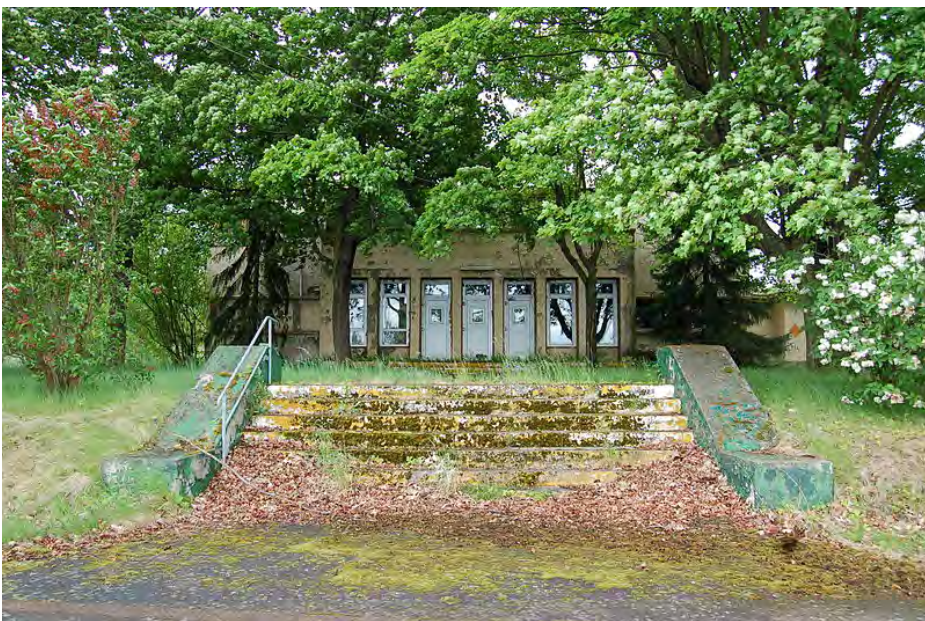
1927:Ehemaliges Empfangsgebäude und Restaurant des Gießener Zivillughafens.

Quelle Wikipedia, Zustand 2011

Das im Stil der 1920er Jahre, für Gießen außerordentlich modern und fortschrittlich gestaltete Empfangsgebäude steht etwas erhöht auf einer Terrasse, die als Café-Terrasse genutzt wurde. Eine auf die Mittelachse des Gebäudes ausgerichtete Freitreppe führte früher zum Rollfeld. Das

flach gedeckte, aus isolierten, kubischen Baukörpern zusammengesetzte Gebäude ist klar gegliedert und - von vorn gesehen - symmetrisch: Der zweigeschossige, in der Mitte kubisch überhöhte Haupttrakt wird von zweigeschossigen, würfelförmig hervortretenden Eckbauten flankiert. Eine eingeschossige, vor die Bauflucht gezogene Pfeilerhalle, deren Dach zugleich als Aussichtsplattform diente, bestimmt mit ihren 7 hochrechteckig-monumentalen Türöffnungen das Gesamtbild entscheidend. Wichtige Gliederungselemente sind die geschickt platzierten, zu Bändern zusammengezogenen und um die Hausecken herumgeführten Fenster der seitlichen Bauteile, die mit den Öffnungen der Pfeilerhalle korrespondieren. Der qualitätvolle Bau ist wegen seiner künstlerischen, stadtgeschichtlichen und verkehrsgeschichtlichen Bedeutung Kulturdenkmal.

Seit der Schließung des US-Depots in 2007 stand das Gebäude leer und war dem Zerfall preis gegeben. Mit dem Kauf des südlichen US Depot Geländes in 2014 durch die Firma Revikon wird das denkmalgeschützte Gebäude vom Eigentümer denkmalgerecht saniert und einer neuen Nutzung als Bürogebäude bzw. Firmensitz zugeführt wird.

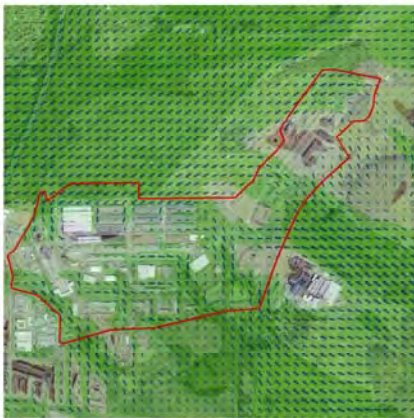
Das bodennahe Strömungsfeld (Pfeile) und der Kaltluftvolumenstrom (Farbe) heben die Bedeutung der Planfläche als Durchtrittsbereich für Kaltluftströmungen Richtung Wiesseckau hervor.

Im Nordostteil des Gebietes besteht die Chance, durch weitgehendes Freihalten der Flächen (Bereich blaue Pfeile) und Vermeidung von baulichen Barrieren (schwarzer Balken) eine stärkere Koppelung der Prozesssysteme zu schaffen. Die zukünftige Nutzung sollte hierfür möglichst rauhigkeitsarm und strömungsgünstig gestaltet sein.

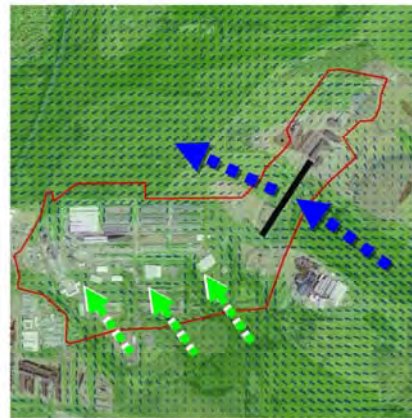
Anhand der modellierten Prozesse können mögliche Anpassungen der Bebauungsdichte und der Baukörperstellung erwogen werden.
