**Umweltbericht**  
**zum Bebauungsplan Nr. GI 03/09**  
**„Am Alten Flughafen“**

Planstand:  
**-Entwurf-**

Januar 2017

Stadtplanungsamt Gießen

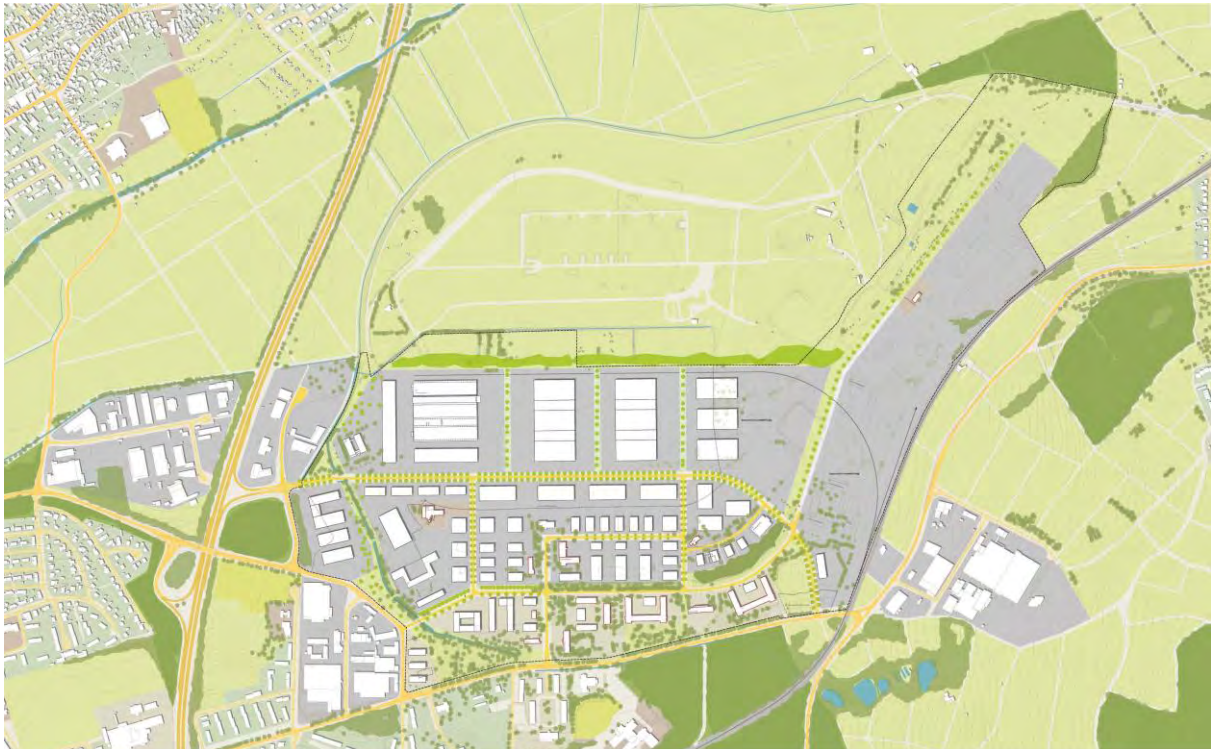
Städtebauliches Entwicklungskonzept (HA Stadtentwicklung in Kooperation mit dem Büro BS+ städtebau und architektur GbR, 2011)

einschließlich der AAFES-Fläche, von 2009 bis Juni 2011 erarbeitet. Aufbauend auf einer Bestandsanalyse wurde eine Bebauungs- und Nutzungsstruktur sowie eine Erschließungs- und Freiraumstruktur entwickelt.

Es zeigt die grundsätzlich anzustrebende städtebauliche Ordnung für das Plangebiet auf, soll jedoch im Sinne eines lernfähigen Planungsprozesses auf sich verändernden Rahmenbedingungen anzupassen sein. Als Konstante des Konzepts ist die robuste Erschließungs- und Freiraumstruktur zu verstehen. Sie bildet den Rahmen für die flexibel aufteilbaren Baufelder und die durch die Nutzer zu realisierenden Baustrukturen.

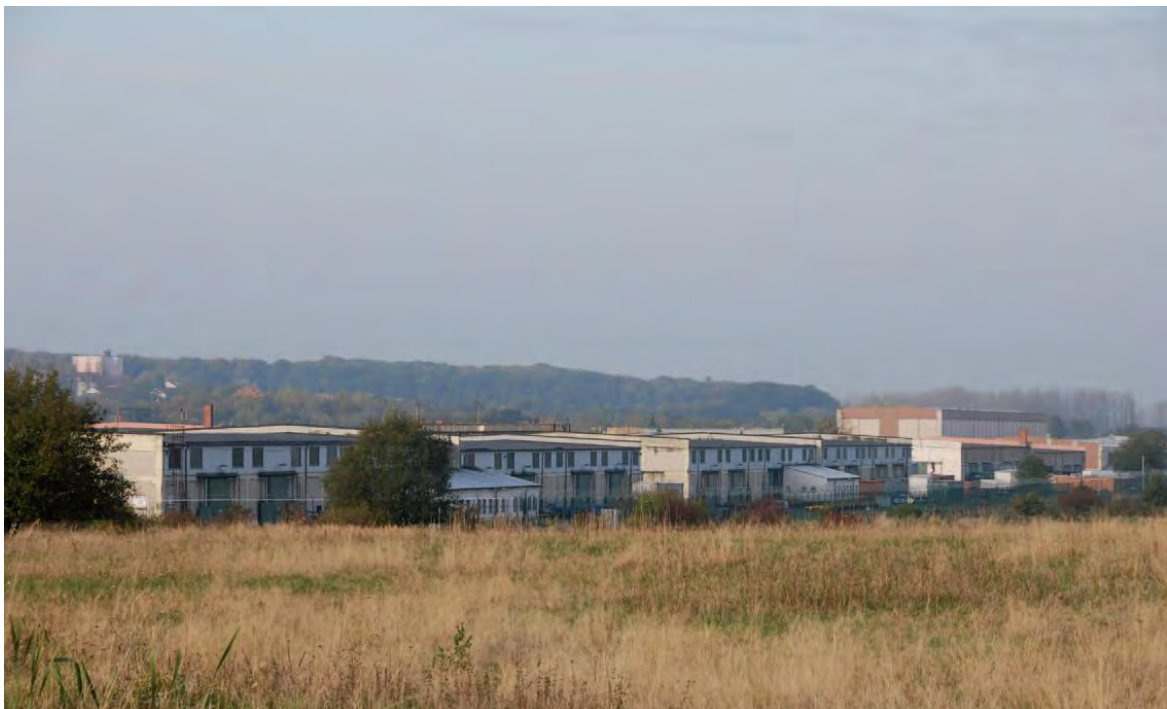
Blick von Nordosten auf die Hallen und das Verteilungszentrum (rechts im Bild) des AAFES-Geländes

Vom der nördlichen Wieseckau betrachtet, wirken die langgestreckten Lagerhallen des AAFES- Areals weit in Landschaft hinein und sind als Störkörper im Übergang der ebenen Aue zum Gießener Landrücken erkennbar. Auch von dem nordöstlich liegenden Uderbergs gesehen, liegt das US-Depot als bauliche Großstruktur mit erkennbarer Trennwirkung zwischen den beiden Landschaftsräumen.

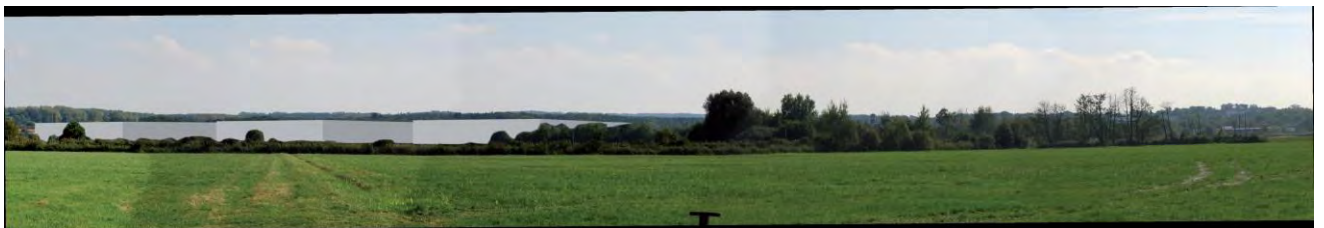
Fotomontage: Konzentration der großformatigen Logistikhallen im westlichen Bereich angenommene Höhe 20m

Der nördliche Bereich (AAFES) ist weiterhin für eine großformatige industrielle Nutzungen (Logistik-Unternehmen) vorbehalten. Hier bleiben die optischen Wirkungen auf den angrenzenden Auenraum im Norden und die Wahrnehmung von den ansteigenden Hügeln im Süden bestehen. Die geplanten Gebäudehöhen und -breiten der Logistikhallen, die voraussichtlich auf Geländeauffüllungen errichtete werden müssen, verändern deutlich die natürlich gewachsene Topographie des Auenraums und werden durch die ebene und offene Landschaft weiträumige erkennbar sein. Sie sollten daher aus Gründen des Schutzes des Landschaftsraumes 20 m nicht überschreiten. Eine Minimierung der baulichen Kulissenwirkung kann durch eine Unterbrechung mit unbebauten Freiflächen erreicht werden. Die Böschungen der Auffüllungen sind landschaftsgerecht mit einer Mindestneigung von 1:2 auszubilden. Stützmauern, Palisaden, Winkelelemente oder Gabionen sind zu vermeiden. Im östlichen Teil sind größere Baukörper aus Gründen der ansteigenden Topographie ungünstig.

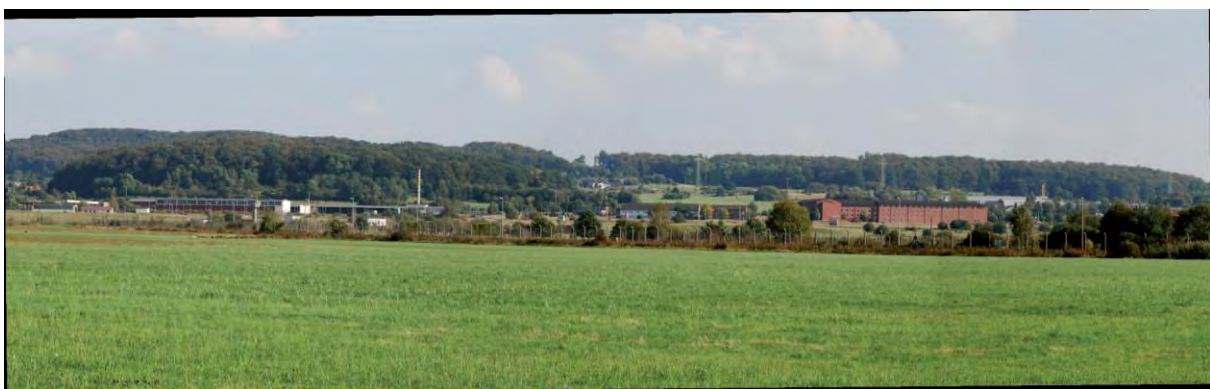
Verzicht auf großformatige Baukörper im nordöstlichen Bereich

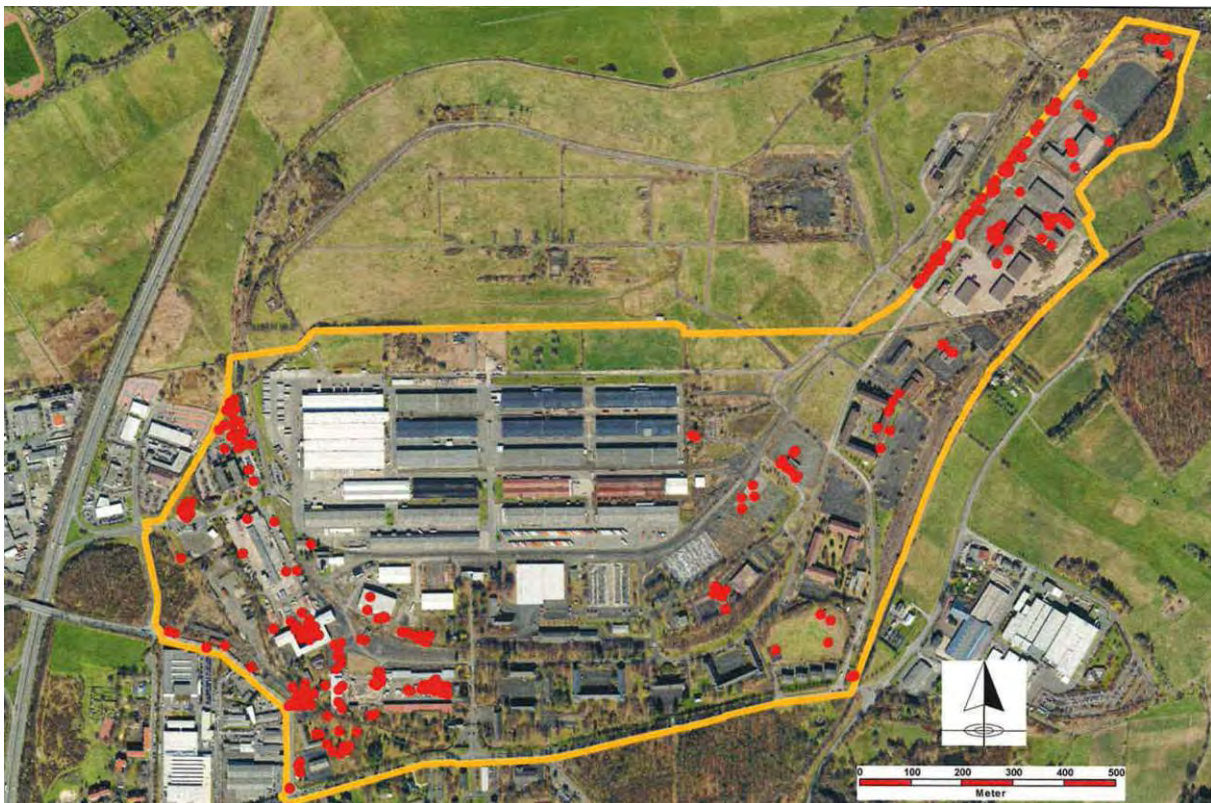
Bekannte Sondierungen im Geltungsbereich des Bebauungsplanes.

Insgesamt wurden im (ehemals) militärisch genutzten Teil des Geltungsbereiches des Bebauungsplan-Vorentwurfes mehr als 300 Sondierungen bis zu einer Tiefe von 18,2 m unter Geländeoberkante niedergebracht, so dass die Umweltmedien Boden, Bodenluft und Grundwasser altlastenfachlich bewertet werden können.

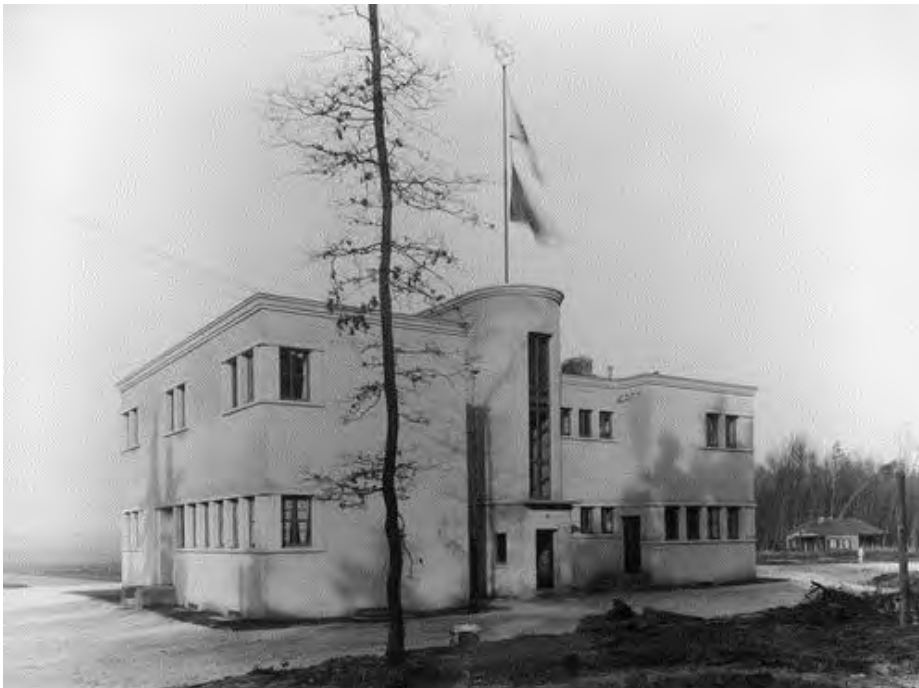
1927:Ehemaliges Empfangsgebäude und Restaurant des Gießener Zivillughafens.

Das im Stil der 1920er Jahre, für Gießen außerordentlich modern und fortschrittlich gestaltete Empfangsgebäude steht etwas erhöht auf einer Terrasse, die als Café-Terrasse genutzt wurde. Eine auf die Mittelachse des Gebäudes ausgerichtete Freitreppe führte früher zum Rollfeld. Das flach gedeckte, aus isolierten, kubischen Baukörpern zusammengesetzte Gebäude ist klar gegliedert und - von vorn gesehen - symmetrisch: Der zweigeschossige, in der Mitte kubisch überhöhte Haupttrakt wird von zweigeschossigen, würfelförmig hervortretenden Eckbauten flankiert. Eine eingeschossige, vor die Bauflucht gezogene Pfeilerhalle, deren Dach zugleich als Aussichtsplattform diente, bestimmt mit ihren 7 hochrechteckig-monumentalen Türöffnungen das Gesamtbild entscheidend. Wichtige Gliederungselemente sind die geschickt platzierten, zu Bändern zusammengezogenen und um die Hausecken herumgeführten Fenster der seitlichen Bauteile, die mit den Öffnungen der Pfeilerhalle korrespondieren. Der qualitätvolle Bau ist wegen seiner künstlerischen, stadtgeschichtlichen und verkehrsgeschichtlichen Bedeutung Kulturdenkmal.

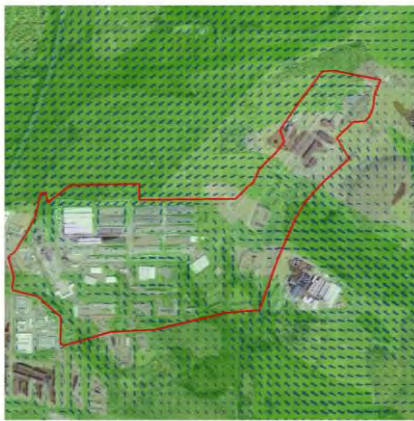
Das bodennahe Strömungsfeld (Pfeile) und der Kaltluftvolumenstrom (Farbe) heben die Bedeutung der Planfläche als Durchtrittsbereich für Kaltluftströmungen Richtung Wiesseckau hervor.

Im Nordostteil des Gebietes besteht die Chance, durch weitgehendes Freihalten der Flächen (Bereich blaue Pfeile) und Vermeidung von baulichen Barrieren (schwarzer Balken) eine stärkere Koppelung der Prozesssysteme zu schaffen. Die zukünftige Nutzung sollte hierfür möglichst rauhigkeitsarm und strömungsgünstig gestaltet sein.

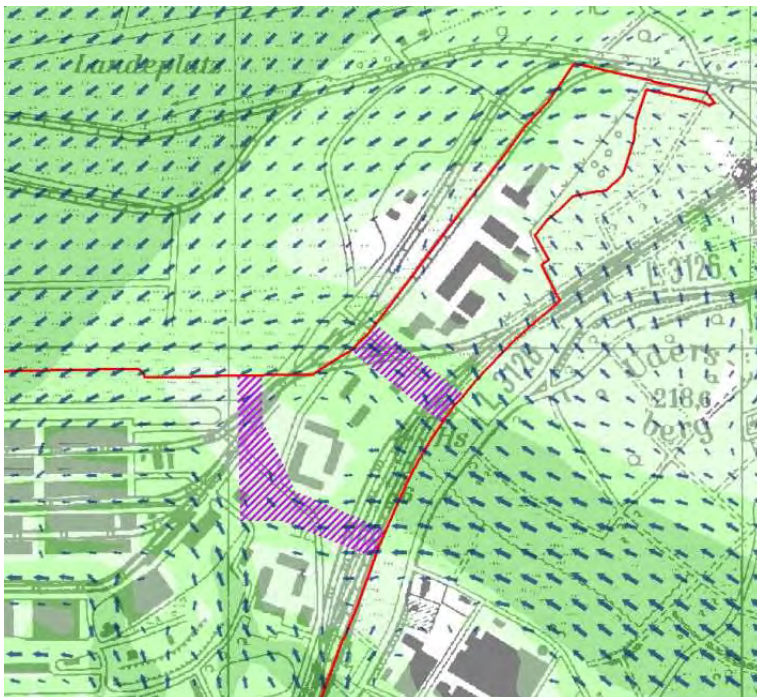
Von Bebauung frei zu haltende Lüftungskorridore (magentafarben schraffiert)

Mit Dimensionen von 70 m und 60 m entsprechen die Korridore der zum Funktionserhalt von Leitbahnen minimal zu fordernden Durchströmungsbreite. Der nördliche, etwas breiter angelegte Korridor liegt im Bereich der auch gegenwärtig am stärksten überströmten Flächen. Der Südkorridor befindet sich zum Teil im Lee der vorgelagerten Gewerbefläche (Canon-Werk) und ist heute großflächig ebenerdig versiegelt.

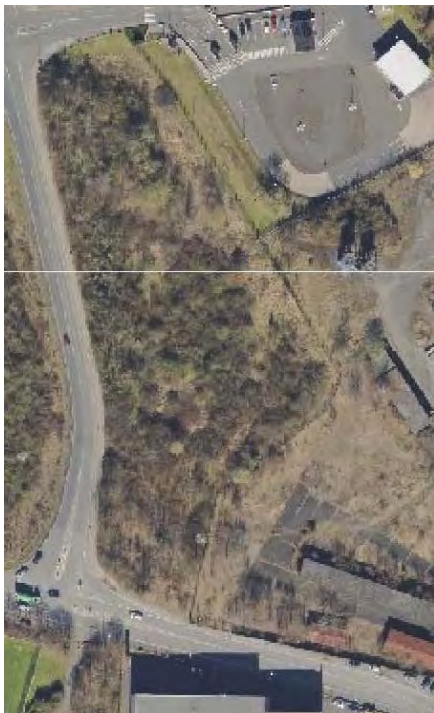
Wald im Westen des Plangebietes

Im Plangebiet sind zwei Waldflächen gemäß §1 Hess. Forstgesetz vorhanden. Diese sollen langfristig erhalten und über Waldumbaumaßnahmen sowie Ergänzungspflanzungen aufgewertet werden.

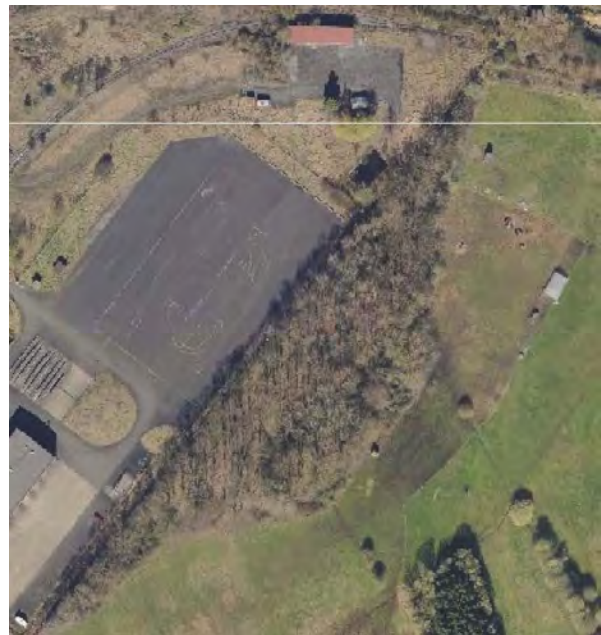
Wald im Nordosten des Plangebietes

*Im Bebauungsplan- Teilgebiet I befindet sich die nordöstliche Waldfläche, die im Bebauungsplan-Vorentwurf mit einer Doppelfestsetzung als Wald (§ 9 Abs.1 Nr. 18 b BauGB) und als Fläche für Maßnahmen zum Schutz, zur Pflege und zur Entwicklung von Boden, Natur und Landschaft (§ 9 Abs.1 Nr. 20 BauGB) versehen wurde. Nach dem BVerwG-Urteil vom 25.06.2014 ist dies nicht möglich. Für das nordöstliche Dreieck der Waldfläche wurde lediglich eine Maßnahme ohne Flächenüberlagerung festgesetzt.*
