Potentialanalyse der Grün- und Freiflächen

"Nördliche Weststadt"

Gießen

Kassel im Dezember 2017

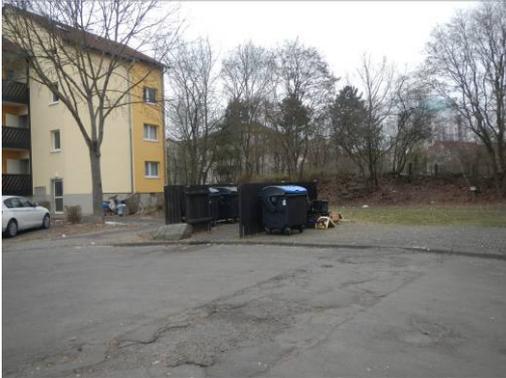
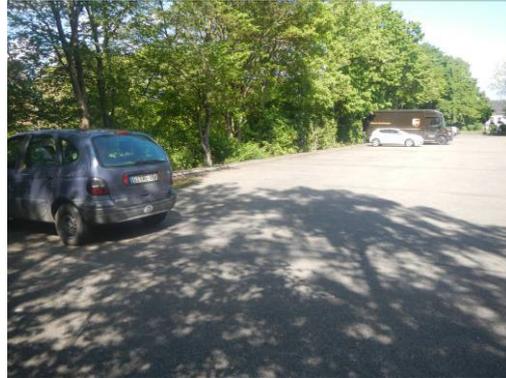
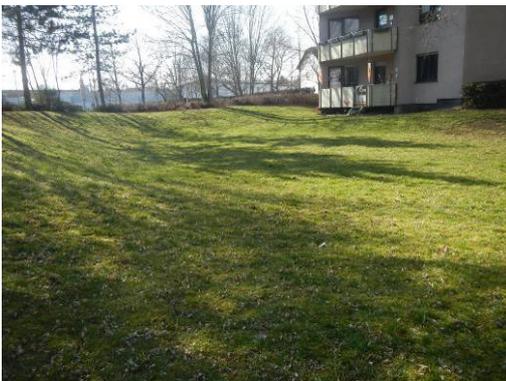
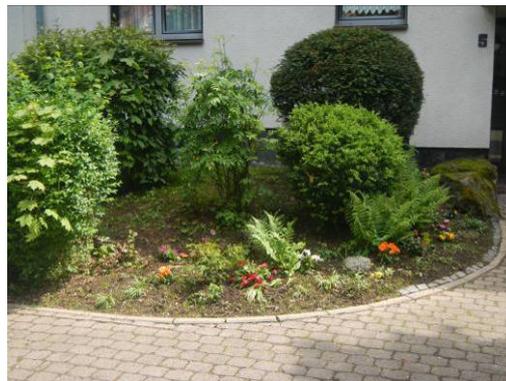
1.1.7 Südwest: Geschosswohnungsbau

Die Freiflächen sind dort unterschiedlich organisiert. Während die beiden großen Riegel im Westen zentrale Parkplätze und Müllflächen besitzen, sind die Freiflächen in der Friedrich-Naumann-Straße kleinflächiger aufgeteilt. Letztere wirken in die Jahre gekommen und wenig gestaltet.

Die Grünflächen im Westen sind größer, wirken jedoch weitgehend ungenutzt.

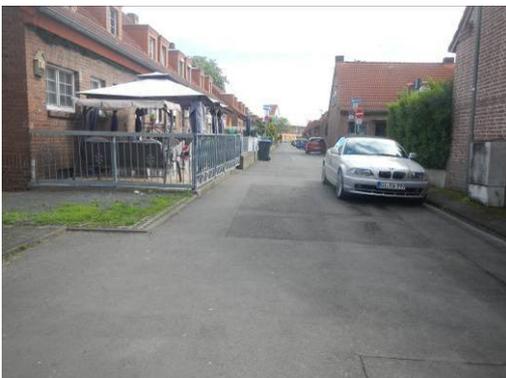
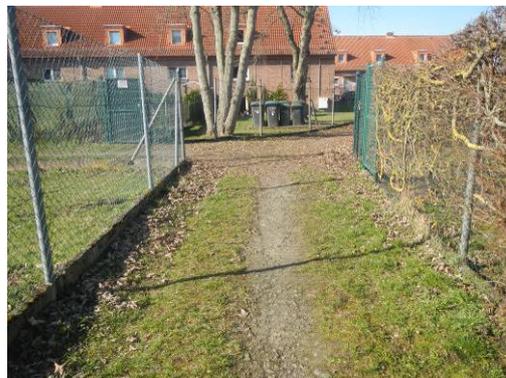
1.1.8 Rotklinkersiedlung

Dort sind die Gebäude, die Grundstücksfreiflächen wie auch der öffentliche Raum seit dem Bau Ende der 30er gestalterisch kaum verändert worden.

Hinsichtlich zeitgemäßer aktueller Wohnstandards, Energieeffizienz und Brandschutz besteht hoher Handlungsbedarf, welcher eine umfassende Sanierung begründet.

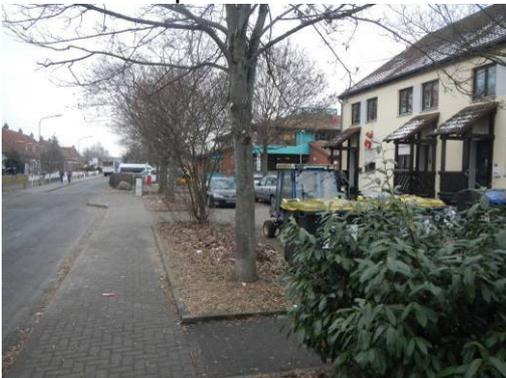
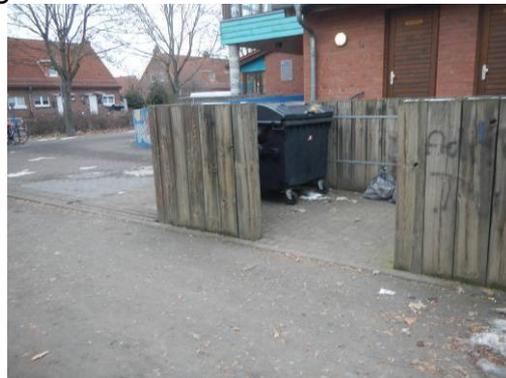
1.1.10 Südl. Gebietsrand: Dienstleistung, Wilhelm-Liebknecht-Haus

Müllsammelplätze wirken auch hier wenig gestaltet.

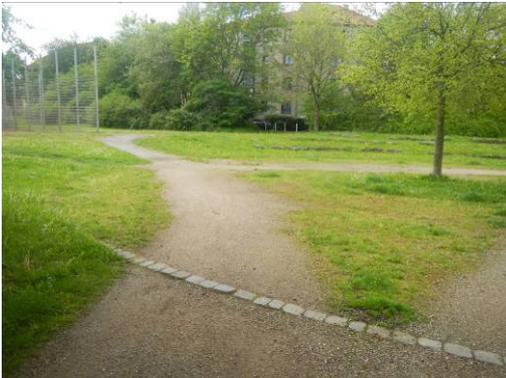
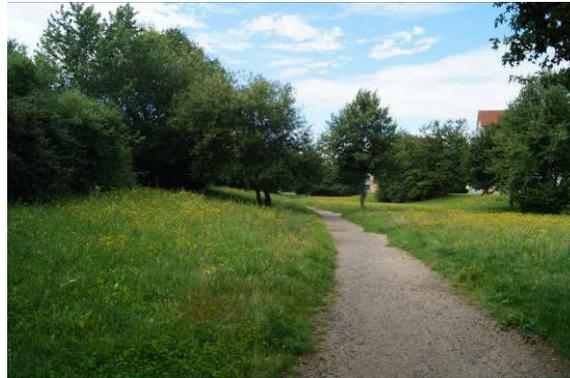
1.2.5 Grünzug

Es sind deutlich Gestaltungselemente zu erkennen, welche ihm noch heute in Teilen einen parkähnlichen Charakter verleihen. Der Grünzug ist jedoch bezüglich seiner Gestaltung in die Jahre gekommen. Einige strukturierende Gestaltungselemente wurden mit der Zeit zerstört bzw. vom Erdreich bedeckt. Strauchpflanzungen sind verwildert, wirken gleichzeitig naturnah. Einzelne vermüllte Bereiche wirken wenig gepflegt.

Diverse Abkürzungen haben sich durch regelmäßige Nutzung zu Pfaden entwickelt.

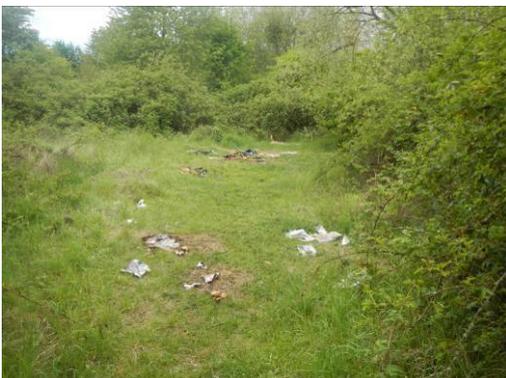
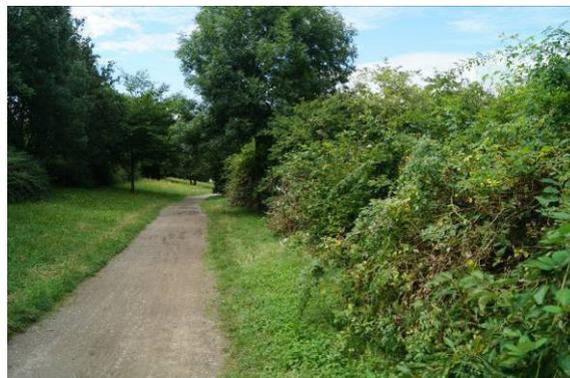
Naturerfahrungsraum

Teilflächen im Osten des Grünzuges sind zugewachsen. Brombeeren und ähnliche Stachel bewehrte Pflanzen machen den Zutritt teilweise unmöglich. Somit ist die Erlebbarkeit und Nutzbarkeit des Grünzuges zwar eingeschränkt, es entstehen jedoch gleichzeitig Rückzugsräume für Tiere, aber auch für Jugendliche, welche diese Räume als dysfunktionale Treffpunkte nutzen. Leider verlassen sie diese Treffpunkte vermüllt.

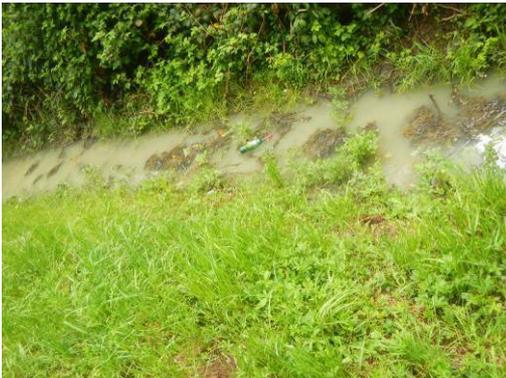
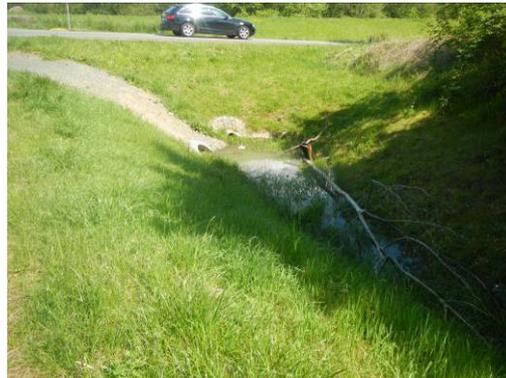
Graben

Der Entwässerungsgraben führt unregelmäßig Wasser. Durch Bewuchs, Pflanzenreste (Laub, Äste) aber auch Müll, staut sich das Wasser in mehreren kleinen Pfützen, welche häufig unangenehm riechen und einen abstoßenden Eindruck erwecken.

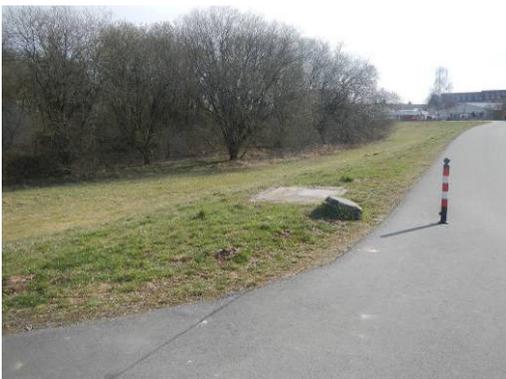
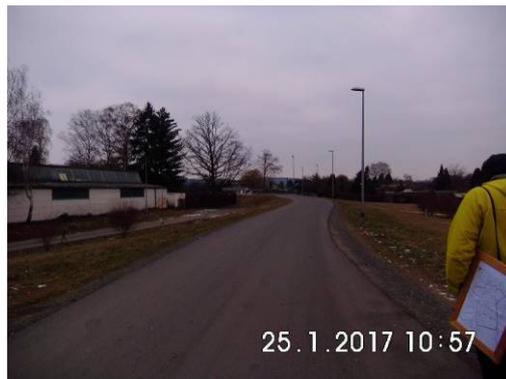
1.2.6 Deich

Eine Bank und einzelne Lichtmasten sind dort die einzige Ausstattung. Eine Bepflanzung an den Böschungen ist nicht vorhanden.

Ein Zugang vom Grünzug aus ist nicht befestigt, durch regelmäßige Nutzung haben sich dort aber Pfade gebildet.

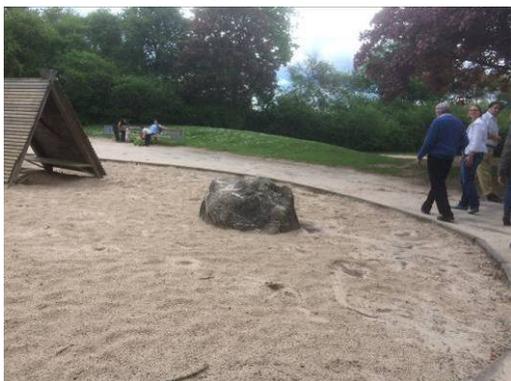
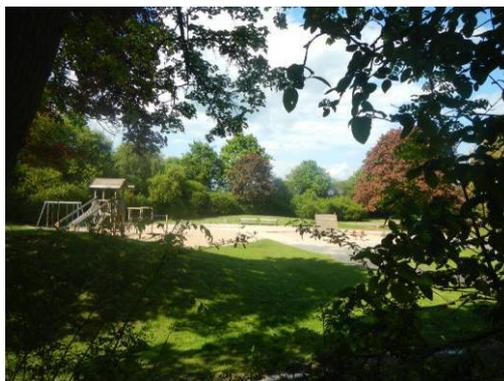
1.3.1.1 Spielplatz Nordwest

Im Nordwesten befindet sich ein gut ausgestatteter und ansprechend gestalteter Spielplatz mit Spielkombinationen und Sitzgelegenheiten für Erwachsene. Die Fläche ist leicht modelliert, die Bepflanzung beschränkt sich auf eine Randbepflanzung, weitere Schattenspendler fehlen.

Der Spielplatz ist großzügig angelegt und bietet im Zusammenspiel mit dem Bolzplatz und dem Außengelände der Grundschule ein attraktives Angebot, wobei erste Alterungsspuren sichtbar sind.

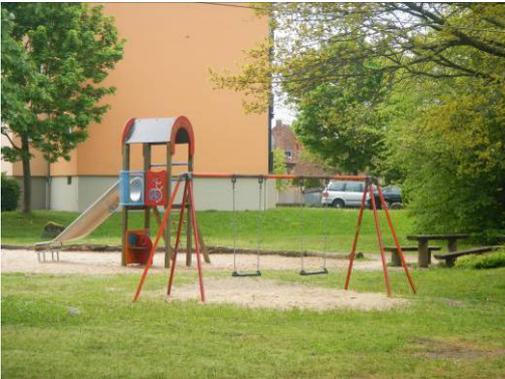
1.3.1.3 Spielplatz Grünzug

Am östlichen Rand des Grünzuges befindet sich der Spielplatz mit Sandbereich (Rutschturm), Schaukel und Sitzkombination. Eine Seilbahn wurde neu installiert. Der Platz ist mit großen Bäumen attraktiv eingefasst und beschattet. Das Gelände des Spielplatzes ist in die Jahre gekommen und bedarf teilweise einer grundlegenden Sanierung. Gestaltungselemente sind marode oder eingewachsen.

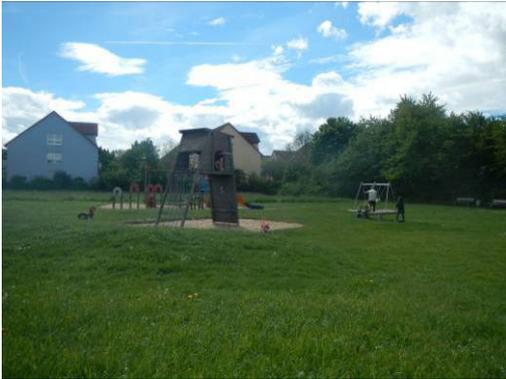
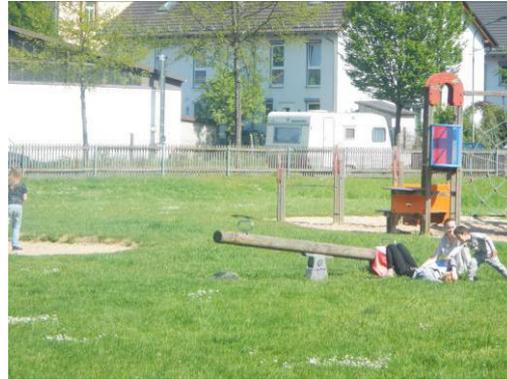
1.3.1.4 Spielplatz Leimenkauter Weg

Das Gelände ist nur teilweise ausgestattet. Zusätzliche Möblierung und weitere Spielangebote bieten sich auf den Freiflächen an.

Modellierung und Schatten spendende Bepflanzung fehlen dort und sind weitere Beispiele für erhebliches Aufwertungspotential.

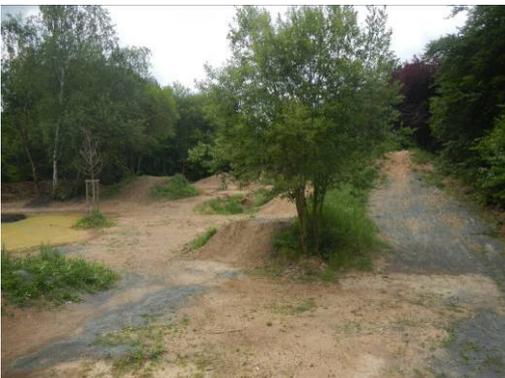
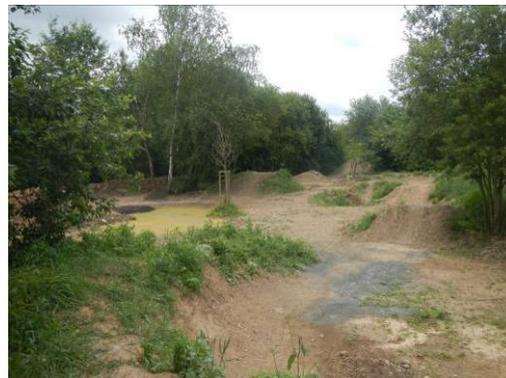
1.3.2.4 Dirtbike-Strecke

Ein letzter Bauabschnitt fehlt dort, um die Streckenführung zu überarbeiten und eine Drainage anzulegen.

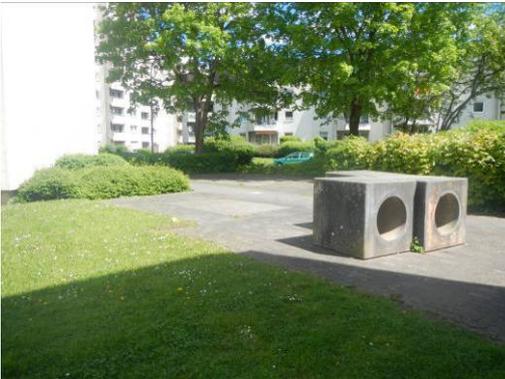
1.4.1.5 Spielplatz Mitte Punkthäuser (Deutsche Zinshaus / Wevato (ZW))

Der ehemalige Spielplatz westlich der Pater-Delp-Straße wurde zurückgebaut. Der Sandbereich ist gepflastert, Spielgeräte sind abgebaut. Lediglich Röhrenelemente sind noch vorhanden.

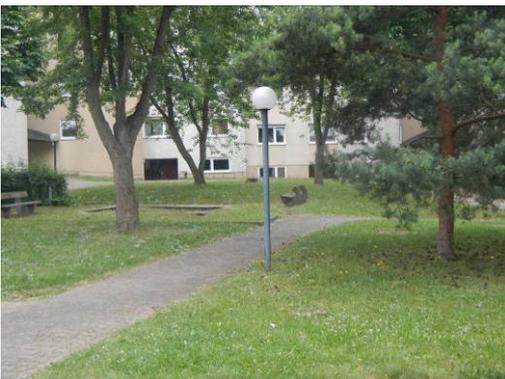
1.4.1.6 Spielplatz Pater-Delp-Straße (ZW)

Der Spielplatz östlich bzw. nördlich der Pater-Delp-Straße ist weitestgehend zurückgebaut. Der Sandbereich ist vergrast, Spielgeräte sind abgebaut. Ältere Sitzbänke sind noch vorhanden.

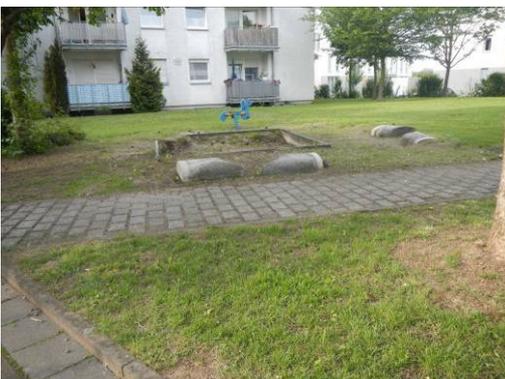
1.4.1.7 Spielplatz Karl-Sack-Straße (ZW)

Der Spielbereich ist zurückgebaut. Lediglich ein Federwipptier steht noch, die Bänke sind ausgebaut. Der Sandbereich ist ungepflegt und ungenutzt.

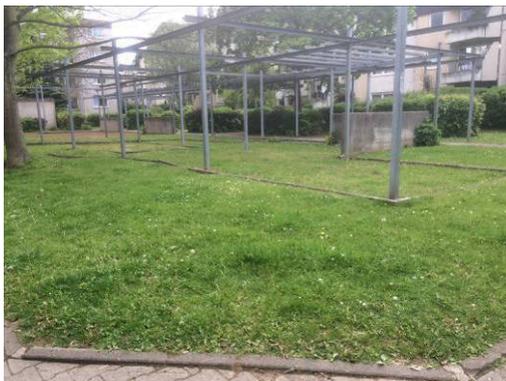
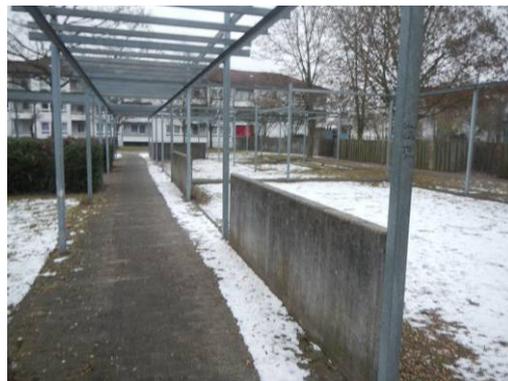
1.4.2.4 Treffpunkt Boule-Platz (Wevato)

Die großzügige Pergola-Anlage schließt sich nördlich an den öffentlichen Spielplatz an der Pater-Delp-Straße an. Die ehemalige Nutzung als Boule-Platz lässt sich nur erahnen, Sitzmöglichkeiten fehlen.

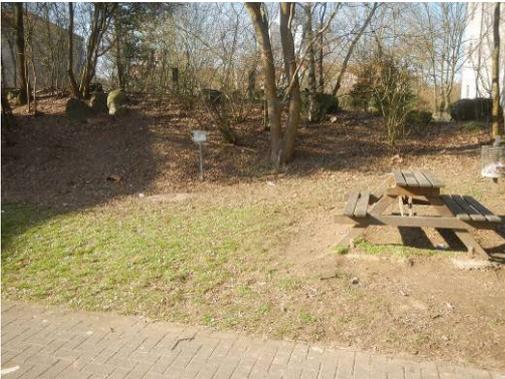
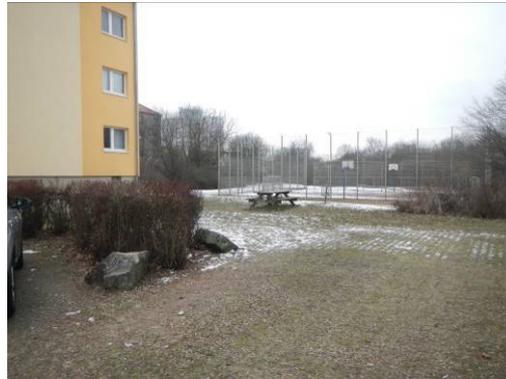
1.4.2.6 Treffpunkt Friedrich-Naumann-Straße (Wohnbau Gießen)

Die Freiräume um die Geschosswohnungsbauten in der Friedrich-Naumann-Straße sind stellenweise mit drei einzelnen "Picknick-Kombinationen" bestückt. Die Holz-Kombinationen stehen im Gras und machen einen wenig stabilen Eindruck.

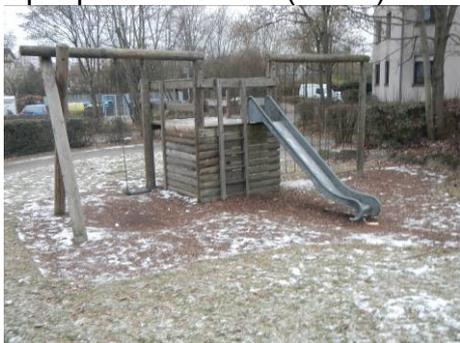
Spielplatz		Ausstattung
<p>Spielplatz Südwest (GWH)</p>

Im Spielbereich südwestlich des Grünzugs befindet sich eine Spielkombination mit zu knapp bemessenem Fallraum. Das Gerät ist in die Jahre gekommen und erheblich sanierungsbedürftig.

<p>Chance:</p> <ul style="list-style-type: none"> - freie Rasenflächen; - leichte Topographie - Gestaltungspotential auch als Treffpunkt <p>Schwäche:</p> <ul style="list-style-type: none"> - stellenweise durch Müll verschmutzt, Müllecke im Gebüsch - Spielgerät beschädigt, veraltet, vermüllt - Dach beschädigt, <p>Risiko:</p> <ul style="list-style-type: none"> - Fallschutz unzureichend! <p>Empfehlung: Neugestaltung</p>	<p>Spielhaus inkl. Rutschpodest und Kletternetz</p>

Der Bereich insgesamt ist natürlich gestaltet und eingegrünt. Eine Erneuerung des Spielgerätes ist notwendig. Die Gebüsche der Umgebung sind teilweise vermüllt.

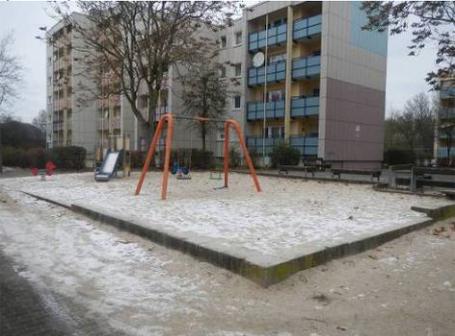
<p>Spielplatz Paul-Schneider-Straße (Wohnbau Gießen (WG))</p>

<p>Stärke:</p> <ul style="list-style-type: none"> - ausgestatteter Sandbereich - benachbarter Treffpunkt <p>Schwäche:</p> <ul style="list-style-type: none"> - fehlende Modellierung - tw. veraltet 	<p>Doppelschaukel 2 x Federwippe Rutschturm Bänke</p>
<p>Sandbereich Paul-Schneider-Straße (WG)</p>

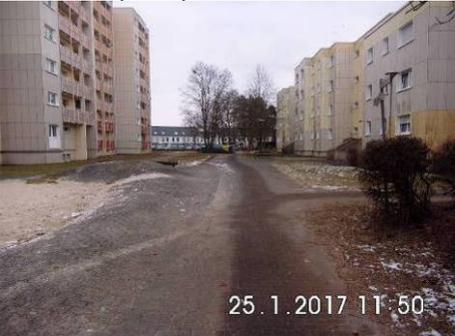
<p>Chance:</p> <ul style="list-style-type: none"> - Gestaltungspotential <p>Schwäche:</p> <ul style="list-style-type: none"> - verwaister (Skate-) Bereich - lediglich Sandreste neben Pflasterhügel 	<p>Sand, Pflasterhügel</p>
<p>Spielplatz Nord Punkthäuser (WG)</p>

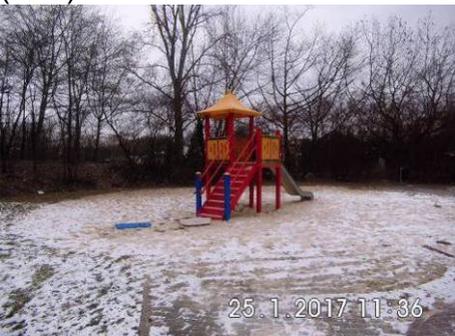
<p>Spielplatz West Punkthäuser (WG)</p>

<p>Stärke:</p> <ul style="list-style-type: none"> - Sand mit einfacher Ausstattung <p>Chance:</p> <ul style="list-style-type: none"> - freie Rasenflächen; Gestaltungspotential - fehlende Gehözpflge (Sträucher) <p>Schwäche:</p> <ul style="list-style-type: none"> - Fallschutzsand stellenweise durch Müll verschmutzt 	<p>Rutschturm Sandbereich Bank</p>

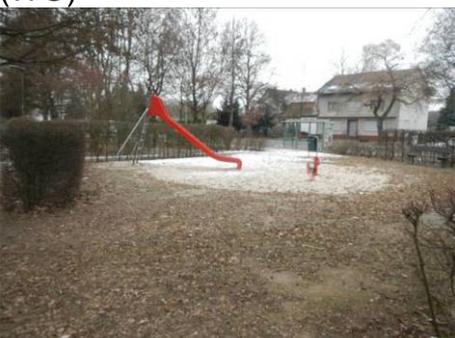
<p>Spielplatz Süd Punkthäuser (WG)</p>

<p>Stärke:</p> <ul style="list-style-type: none"> - Sand mit einfacher Ausstattung - Bäume tw. als Sonnenschutz <p>Schwäche:</p> <ul style="list-style-type: none"> - Fallschutzsand stellenweise durch Müll verschmutzt - wirkt ungenutzt 	<p>Rutschturm Sandbereich Bank Federwipptier</p>

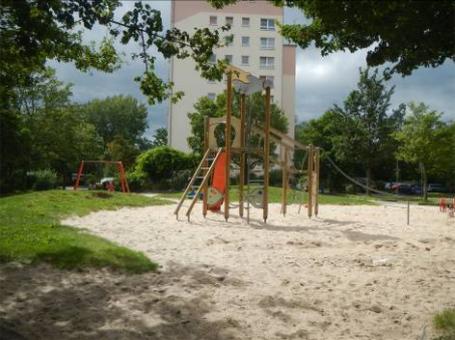
<p>Stärke:</p> <ul style="list-style-type: none"> - gut ausgestattet - großzügiger Sandbereich - vergleichsweise gut genutzt <p>Schwäche:</p> <ul style="list-style-type: none"> - Müll, vor allem in Randbereichen <p>Risiko / Anregung:</p> <ul style="list-style-type: none"> - Fallschutzplatten im Sand - Kinder stoßen sich daran 	<p>Schaukeln Federwippen Rutsche Klettern Sitzen</p>
<p>Spielplatz Südwest Geschosswohnungsbau (WG)</p>

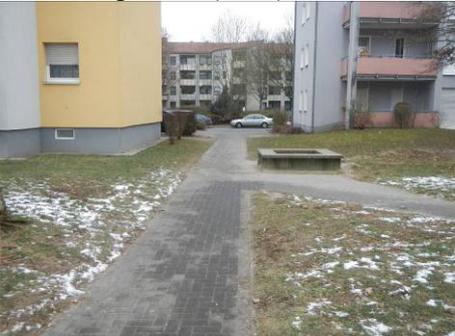
<p>Schwäche:</p> <ul style="list-style-type: none"> - Bestand: Reste von Sandbereichs - Einfassung - Gestaltungsdefizit <p>Empfehlung:</p> <ul style="list-style-type: none"> - Neuanlage 	<p>ungenutzt</p>
<p>Spielplatz Rotklinker-Siedlung (WG)</p>

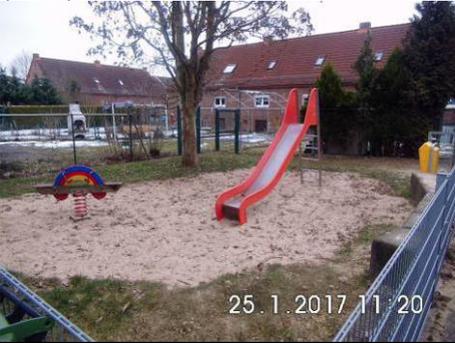
<p>Spielplatz Karl-Sack-Straße (Deutsche Zinshaus / Wevato (ZW)</p>

<p>Chance:</p> <ul style="list-style-type: none"> - Umgestaltung im Rahmen der Sanierung der Siedlung <p>Schwäche:</p> <ul style="list-style-type: none"> - sehr kleine Fläche <p>Empfehlung:</p> <ul style="list-style-type: none"> - Neuanlage nach Sanierung im Rahmen eine Gesamtkonzeptes 	<p>Rutschen Federwippe Sitzmauer</p>

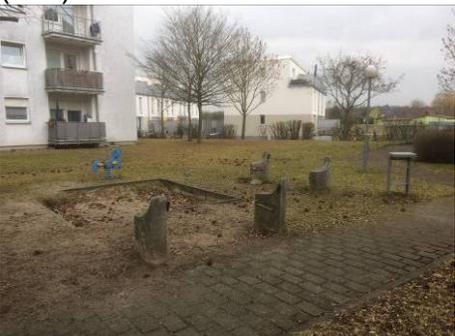
<p>Spielplatz Pater-Delp-Straße (ZW))</p>

<p>Chance:</p> <ul style="list-style-type: none"> - Gestaltungspotential auf Rasenfläche <p>Risiko:</p> <ul style="list-style-type: none"> - Baustelle, Reste <p>Empfehlung:</p> <ul style="list-style-type: none"> - Wiederherstellung, naturnah gestaltet (z.B. Einfassung) 	<p>zurückgebaut</p>

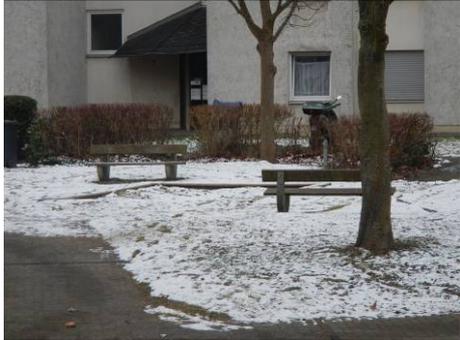
<p>Schwäche: - verwaist, tw. zurückgebaut</p> <p>Stärke: - geschützte Lage</p> <p>Anregungen, Ideen: - Schaffung von attraktivem Treffpunkt für Erwachsene und Senioren</p> <p>Chance /Empfehlung : - Gestaltungspotential in geschützter Lage - Wiederherstellung von Spielbereich und Treffpunkt (naturnah, s.o)</p>	<p>Sandbereich Bank</p>
<p>Sandbereich Mitte Punkthäuser (ZW)</p>

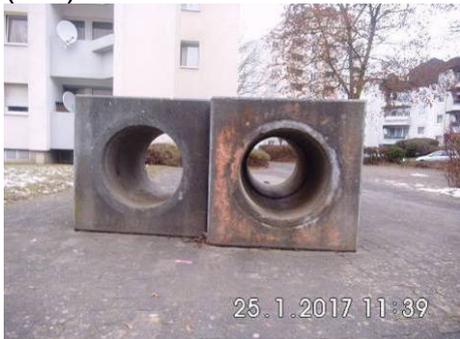
<p>Chance: - Gestaltungspotential auf Freiflächen</p> <p>Schwäche: - zurückgebaut - Röhren (Sicherheit (Fallhöhe) / Gestaltung)</p> <p>Empfehlung: - Neuanlage von Spielbereich</p>	<p>Sandbereich zurückgebaut</p> <p>Pflasterfläche Röhren</p>

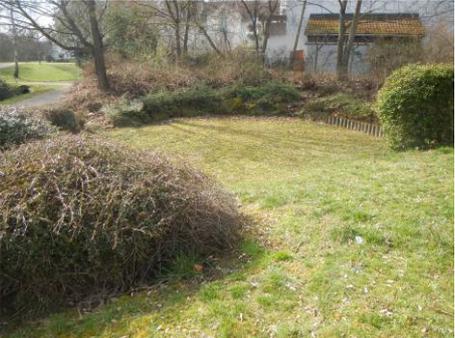
<p>Stärke:</p> <ul style="list-style-type: none"> - geschützte Lage <p>Schwäche:</p> <ul style="list-style-type: none"> - zurückgebaut, keine Sitzmöglichkeiten mehr <p>Empfehlung:</p> <ul style="list-style-type: none"> - Wiederbelebung; Gestaltung von Sitzbereichen
<p>Treffpunkt Paul-Schneider-Straße (WG)</p>

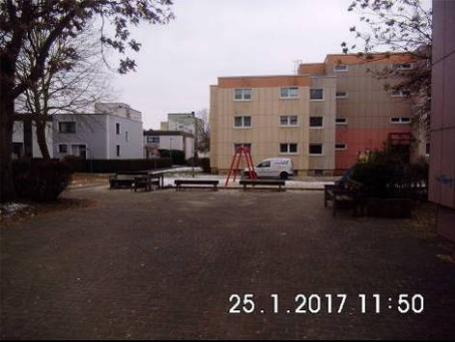
<p>25.1.2017 11:50</p>	<p>Stärke:</p> <ul style="list-style-type: none"> - Beschattete Sitzbänke <p>Schwäche:</p> <ul style="list-style-type: none"> - Gestaltungsdefizit <p>Empfehlung:</p> <ul style="list-style-type: none"> - Neugestaltung als Gesamtkonzept mit beiden Spielbereichen
<p>Treffpunkt West Punkthäuser (WG)</p>

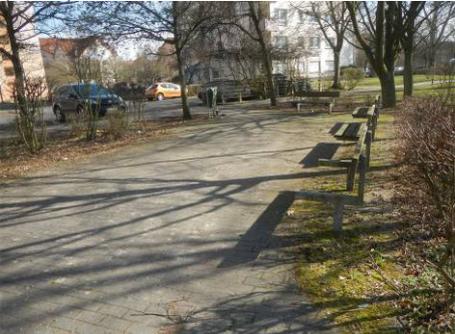
<p>Treffpunkt Friedrich-Naumann-Straße (WG, 3 x)</p>

<p>Stärke:</p> <ul style="list-style-type: none"> - Beschattete Sitzbänke <p>Schwäche</p> <ul style="list-style-type: none"> - Bänke teilweise defekt, mit deutlichen Witterungsspuren - fehlende Baumpflege - keine Tische <p>Empfehlung:</p> <ul style="list-style-type: none"> - Sanierung

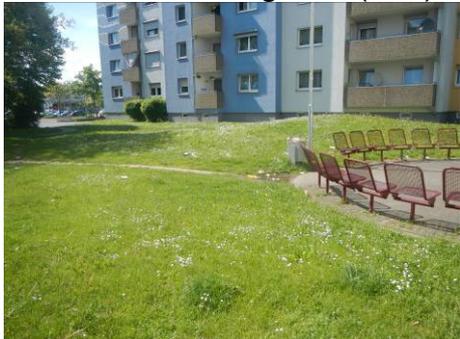
<p>Treffpunkt Bouleplatz Mitte (ZW)</p>

<p>Stärke:</p> <ul style="list-style-type: none"> - belebt <p>Schwäche:</p> <ul style="list-style-type: none"> - stellenweise durch Müll verschmutzt - Sträucher überaltert (nicht fachgerecht gepflegt) - geringer Sanierungsbedarf (Pfade mit Pfützen) <p>Empfehlung:</p> <ul style="list-style-type: none"> - fachgerechter Verjüngungsschnitt - Befestigung der Wegeverbindung

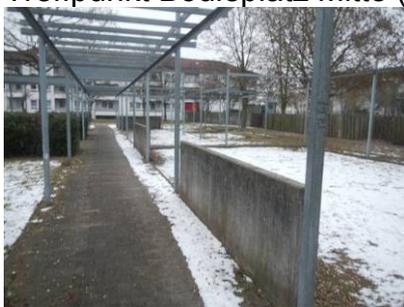
<p>Schwäche:</p> <ul style="list-style-type: none"> - verwaist, - zeitweise Müllecken <p>Chance:</p> <ul style="list-style-type: none"> - großzügige Freifläche alter Bouleplatz <p>Empfehlung:</p> <ul style="list-style-type: none"> - Gestaltung im Zusammenhang mit öffentlichem Spielplatz zu attraktivem Treffpunkt <p>Zusammenarbeit prüfen!</p>
