## Kloster Schiffenberg - Terrassenmauern am Südhang -

G020031

## Bestands- und Schadensaufnahme, statische Untersuchung und Instandsetzungskonzept

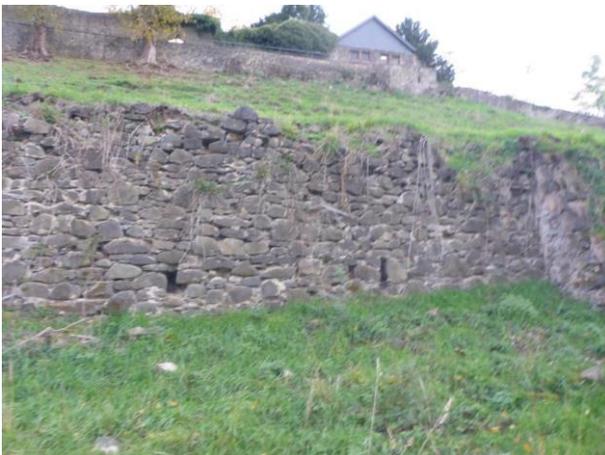
Abb. 2 Teilansicht obere Terrassenmauer

Die Terrassenmauern sind zwischen 2 und 3,5 m hoch und ca. 58 m lang. Hangseitig sind die Mauern bis zur Mauerkrone erdangeschüttet (siehe Abb. 2).

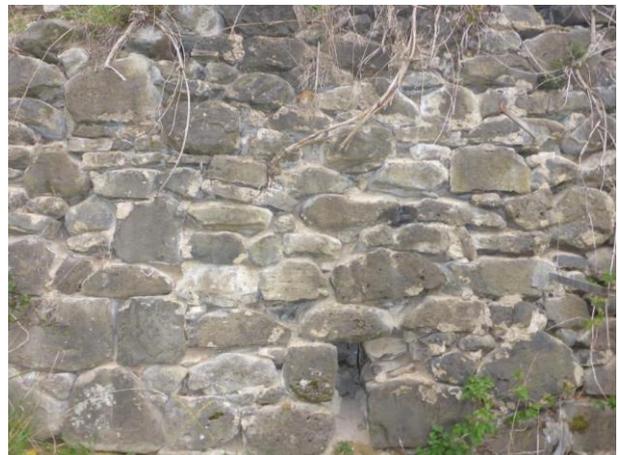
Abb. 3 Maueransicht

Die Mauerwerksflächen bestehen aus Basaltmauerwerk. Dabei handelt es sich größtenteils um Bruchsteinmauerwerk. Die Steinformate sind sehr unregelmäßig und variieren zwischen ca. 16 cm x 14 cm und ca. 40 cm x 30 cm. Kleinere Zwickelsteine sind auch vorhanden. Das Mauerwerk aus Basalt kann nach DIN EN 1996-1-1/NA:2012-05 als groß- und kleinformatiges Bruchstein-Schichtenmauerwerk der Güteklasse N1 bezeichnet werden (siehe Abb. 3).

Die neuzeitliche äußere Mauerwerksverfugung besteht größtenteils aus hartem Zementmörtel. Teilweise ist die Verfugung sehr tief ausgewaschen, bzw. fehlt.

Die Fugen sind in den geschädigten Bereichen und in den Teilen mit harter Zementverfugung durch eine neue Verfugung mit Trass-Kalkmörtel zu ersetzen, so dass einerseits die Feuchtigkeit das Mauerwerk über die Verfugung verlassen kann und andererseits die Wasserführung an der Außenseite gewährleistet ist.

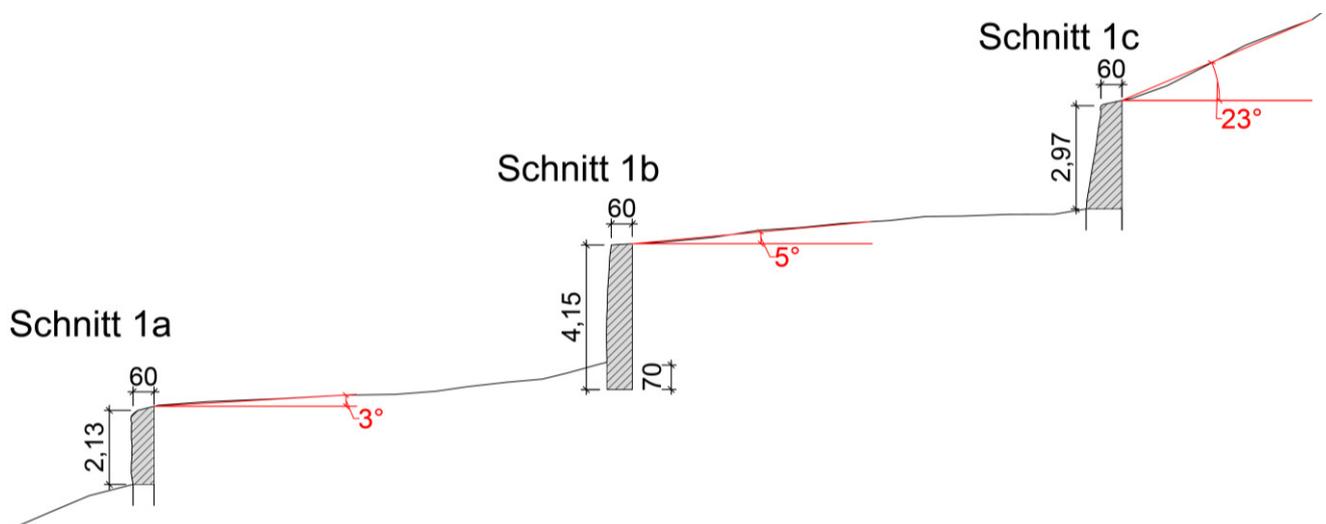
Abb. 4 Schnitt 1 mit Geländeverlauf

Das Gelände oberhalb der oberen Terrassenmauer verläuft am Mauerkopf mit etwa 25° und am Mauerfuß mit etwa 5°. Bei der mittleren und unteren Terrasse verläuft das Gelände am Mauerkopf mit einer Neigung von etwa 5° (siehe Abb. 4).

Durch die Erdanschüttung entsteht ein Erddruck auf den Stützmauern. Zusätzlich zum Erddruck aus Eigengewicht des Bodens wird die Natursteinmauer durch unmittelbar an der Mauer auftretende Nutzlasten belastet. Diese erhöhen die horizontalen Einwirkungen und wirken ungünstig.

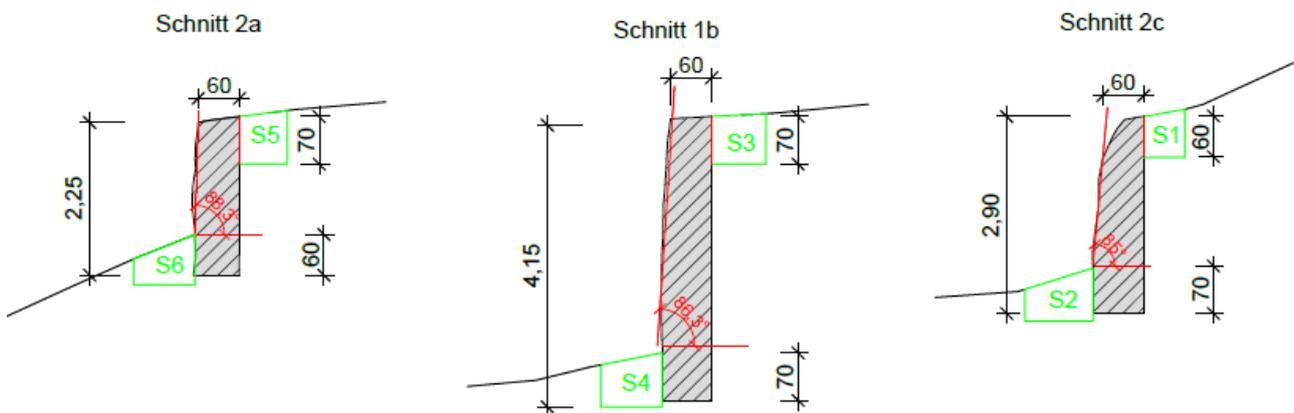
Abb. 29 Schürfe

Zur Erkundung der Einbindetiefe und zur Ermittlung der Geometrie der Stützwände auf der erdaufgeschütteten Seite wurden 6 Schürfe im Bereich der Schnitte angelegt. Die Einbindetiefe des Mauerwerks in den Baugrund beträgt ca. 70 cm bei den Schürfen in Schnitt 1b und 2c. Im Schnitt 2a beträgt die Einbindetiefe 60 cm. Somit sind die Einbindetiefe der Stützwände nicht frostfrei.

Auf der erdangeschütteten Seite wurden die Schürfe bis zu einer Tiefe von 70 cm hergestellt. Die Mauer verläuft vertikal ohne Abtreppung zur zu Hangseite. Somit kann angenommen werden, dass die Mauer auch im tiefer liegenden Bereich nicht abgetreppert hergestellt wurde (siehe Abb. 29 bis Abb. 33).
