Behindertengerechte Friedhöfe – Antrag der FDP-Fraktion vom 09.10.2016 - STV/0312/2016

Anlage
Protokoll der Ortsbegehungen

Protokoll Friedhofsbegehungen

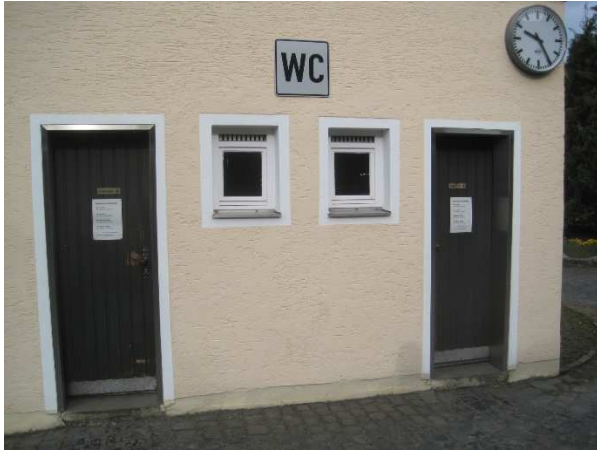
Bild 4

Die Außentoiletten (Bild 4) entsprechen in keiner Weise gängigen Standards. Die Türen sind zu schmal für Rollatoren und Rollstühle, die Absätze zwischen OK Fußboden Toilette und Außenbereich erschweren bereits für bewegungseingeschränkte Personen den Zugang. Der Innenbereich der Toiletten ist für die Benutzung mit Rollatoren / Rollstühlen nicht geeignet.

Die Friedhofsverwaltung plant für die Folgejahre einen Neubau auf dem Friedhof Rodtberg, in dem Verwaltung, Sanitär- und Sozialräume sowie öffentliche Toiletten untergebracht werden sollen. Planungsmittel wurden auf Anregung des Gartenamtes durch das Hochbauamt für das Jahr 2020 in der Finanzplanung eingestellt. Die Ausführung ist nach aktuellem Stand ab dem Jahr 2021 geplant.

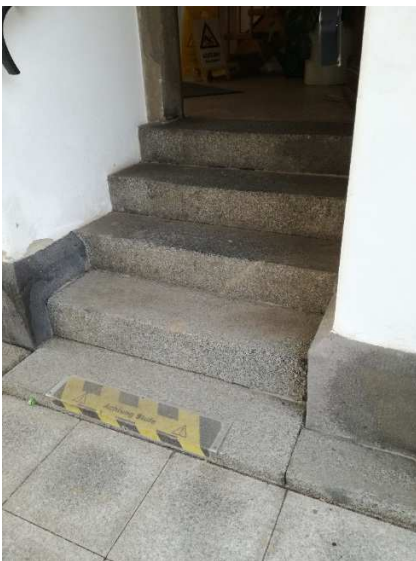
Bild 5

Der Zugang zu den Büros der Friedhofsverwaltung ist nicht barrierefrei. Bereits beim Zugang in das Haus behindern viereinhalb Stufen das Betreten des Gebäudes (Bild 5)

Die Friedhofsverwaltung ist in den Räumen der früheren Dienstwohnung des Friedhofsverwalters untergebracht und entspricht in keiner Weise zeitgemäßen Anforderungen an Barrierefreiheit. Auch diese Mängel können sinnvollerweise nur im Rahmen einer kompletten Neukonzeption behoben werden. Die derzeitigen Überlegungen beinhalten den Neubau von zeitgemäßen, barrierefreien, ebenerdig erreichbaren Büros der Friedhofsverwaltung an der Stelle des derzeitigen Toiletten- und Werkstattgebäudes.

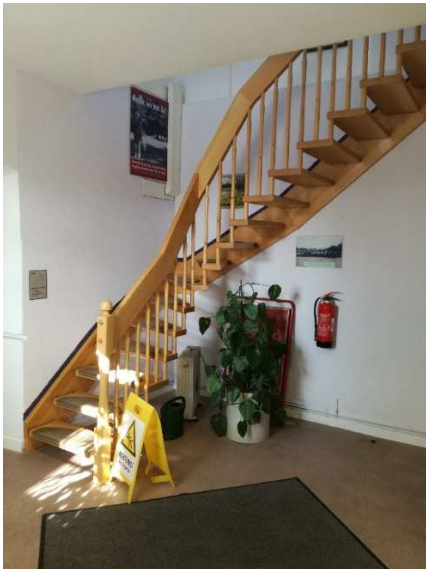
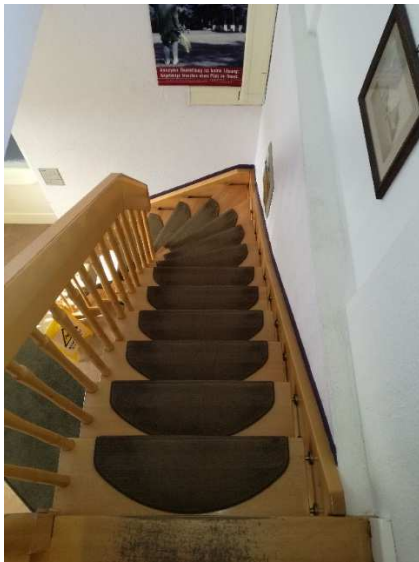
Bild 6

Die Büros der Friedhofsverwaltung im 1. OG sind nur über eine viertelgewendelte Treppe erreichbar. Ein Aufzug existiert nicht (Bilder 6 und 7)

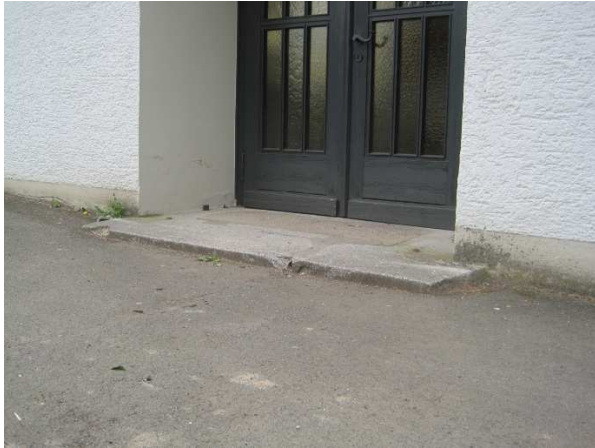
Bild 8

Am Ausgang der Leichenhalle befindet sich eine Stolperfalle, die kurzfristig behoben werden soll (Bild 8)

Es ist vorgesehen, im Rahmen von ohnehin durchzuführenden Wegebauarbeiten die Asphaltdecke an dieser Stelle aufzunehmen und sie mit einer leichten Steigung an die bestehende Betonplatte im Eingangsbereich neu einzubauen.

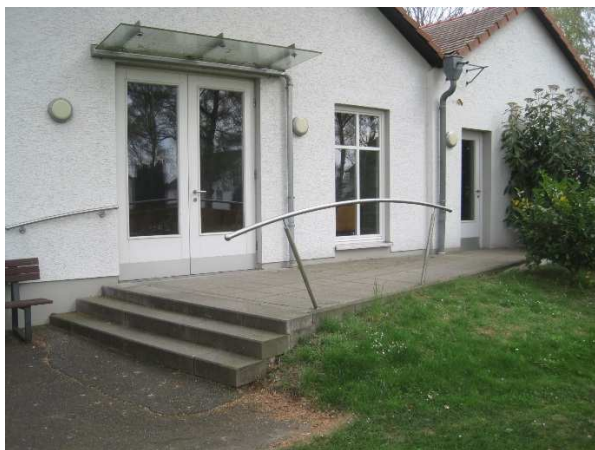
Bild 9

Der seitliche Ausgang der Leichenhalle ist nur über eine Treppe und damit nicht barrierefrei hergestellt. Die Toiletten sind für Rollstuhlfahrer nur über den Umweg durch die Kapelle erreichbar, nicht jedoch von außen (Bild 9)

Der Mangel ist aus derzeitiger Sicht nur langfristig im Rahmen einer völligen Neukonzeption bzw. Umpfanung zu beseitigen. Als Zwischenlösung ist die barrierefreie Herstellung des Haupteingangs (siehe oben) jedoch zunächst ausreichend.

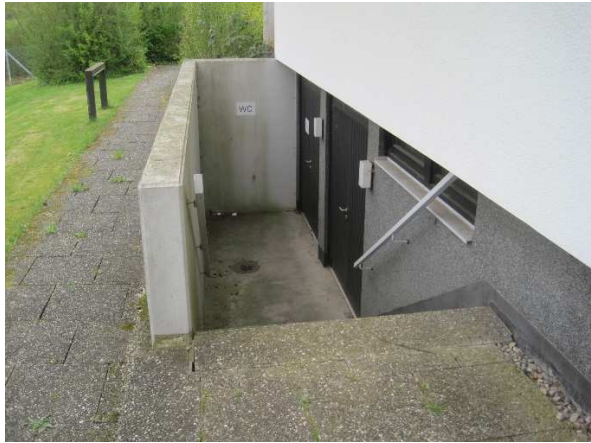
Bild 10

Die Toiletten unter der Leichenhalle sind unter dem Gesichtspunkt der Barrierefreiheit nicht akzeptabel. Die Toiletten sind für bewegungseingeschränkte Menschen nur unter Schwierigkeiten, für Rollstuhlfahrer überhaupt nicht erreichbar (Bild 10)

Bereits vor der Begehung mit dem Behindertenbeauftragten wurden von der Friedhofsverwaltung Überlegungen angestellt, einen bisher mindergenutzten Raum im EG des Gebäudes als Multifunktions-toilette (unisex, behindertengerecht) auszubauen (Bild 11).

Die Begehung hat diese Überlegung nun noch einmal gestärkt. Unter Hinzuziehung des Hochbauamtes werden nunmehr – unter der Voraussetzung, dass die notwendigen Mittel zur Verfügung gestellt werden – Planungen hierzu vorbereitet.

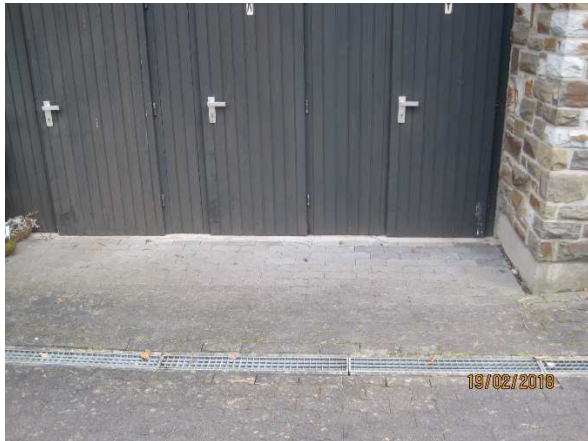
Bild 12

Auch hier sind die Toiletten nur über eine Stolperfalle erreichbar, die Zugangstüren sind zu schmal (Bild 12)

Kurzfristig ist hier keine Abhilfe möglich. Ein Anheben des Pflasters in Richtung der Türen (mit Gefälle zur Einlaufrinne) hätte zur Folge, dass die Türen gekürzt werden müssten. Da die Türen genau nach Westen (Wetterseite) gerichtet sind, wäre hier bei Sturm oder Schlagregen kein Schutz gegen eintretendes Wasser mehr gegeben. Langfristig wäre nur eine völlige Neukonzeption der Toiletten sinnvoll.

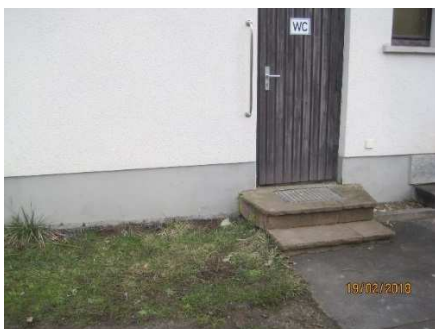
Bild 13

Die Toilette in Kleinlinden ist vom Gesichtspunkt der Barrierefreiheit gesehen als die schlechteste auf den Gießener Friedhöfen zu werten. Der Raum ist nur über zwei Stufen erreichbar, der Innenraum ist so klein, dass Bewegungen auch für Nichtbehinderte schwierig sind (Bild 13).

Bereits im Jahr 2016 wurde nach einer Begehung als erste Maßnahme mit dem Ortsbeirat ein Haltegriff angebracht. Auf Dauer reicht dieses Hilfsmittel jedoch nicht aus. In Abstimmung mit dem Behindertenbeauftragten schlägt die Friedhofsverwaltung vor, hier mittelfristig einen Toilettenanbau (behindertengerechte Unisex-Toilette) zu errichten, alternativ einen einbaufertigen Toilettencontainer zu installieren. Auch hier sollten vom Hochbauamt – unter der Voraussetzung, dass entsprechende Mittel vorhanden sind, Planungen vorbereitet werden.
