Behindertengerechte Friedhöfe – Antrag der FDP-Fraktion vom 09.10.2016 - STV/0312/2016

Protokoll Friedhofsbegehungen

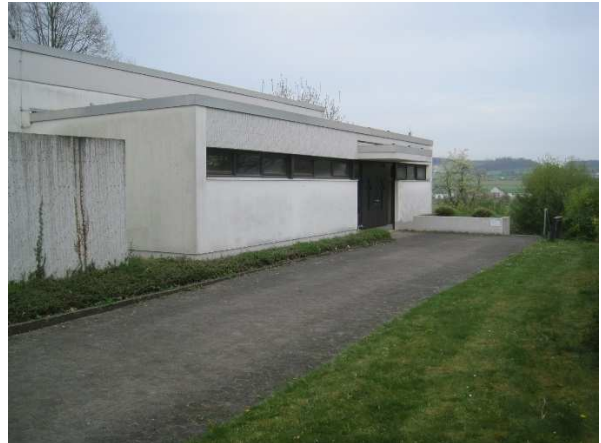
Bild 11

Bereits vor der Begehung mit dem Behindertenbeauftragten wurden von der Friedhofsverwaltung Überlegungen angestellt, einen bisher mindergenutzten Raum im EG des Gebäudes als Multifunktions-toilette (unisex, behindertengerecht) auszubauen (Bild 11).

Die Begehung hat diese Überlegung nun noch einmal gestärkt. Unter Hinzuziehung des Hochbauamtes werden nunmehr – unter der Voraussetzung, dass die notwendigen Mittel zur Verfügung gestellt werden – Planungen hierzu vorbereitet.
