### Vorabinformation bezüglich Vorlage OBR/1086/2022

der Magistrat hat die Nachricht von Frau Volk am 28.08.2022 mit den Bildern der Rissbildungen an Ihrem Wohnhaus in der Heide 8 erhalten. Auch wenn Frau Volk verständlicherweise über die Entwicklungen an Ihrem Hause in großer Sorge ist, so muss das Tiefbauamt als Straßenbaulastträger dennoch eine auch auf Erfahrungen gestützte Einbeziehung aller möglichen Einflussgrößen in Betracht ziehen.

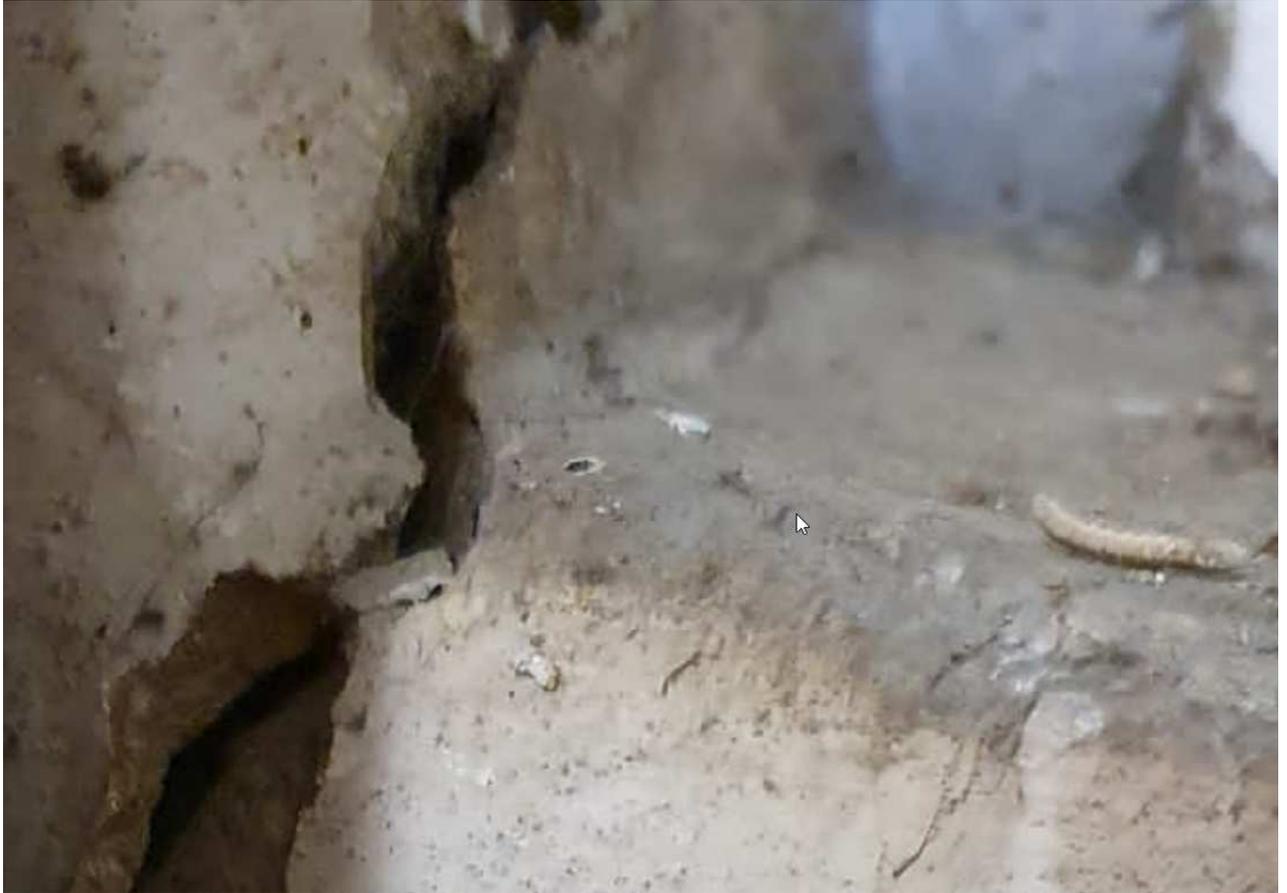
Einige Bilder der von Frau Volk versandten Bilder aus dem Kellerbereich zeigen massive Rissbildungen, die aber auch schon länger so bestehen müssen und die unserer Einschätzung nicht aus einer äußeren Kraft einer Verkehrsbelastung herrühren (siehe Bild im Anhang, mit Staubeintrag im Riss). Diese Risse entstehen nach unserer Auffassung nur dann, wenn sich der Bereich unter der Gebäudegründung setzt oder senkt, was dann aus dem Untergrund heraus verursacht wird.
